「No.19 プロブレム」と呼ばれる GPS 衛星の故障

福島 莊之介*

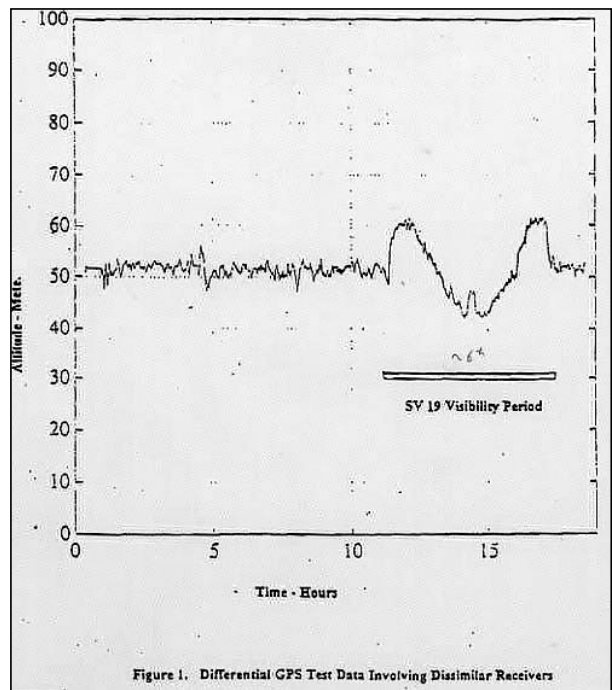
図 3: 19 番衛星受信時の垂直誤差（文献 [2]）

米国トリプル社のカルファス氏は、文献 [2] において、「ある異なったタイプの GPS 受信機を用いて DGPS を行った場合、垂直方向に 8m の誤差が発生する場合があります、この現象は 19 番衛星が受信されているときに発生する」ことを指摘し、実験結果とその原因を考察している。図 3 はこの文献で発表された 20 時間の観測結果であり、縦軸である固定受信位置の高度に 19 番衛星

が見えている時間帯（約6時間）だけ、最大8m程度のゆっくりと変化する誤差が生じていることを示している。この実験で使用された2つのタイプのトリンプル社製受信機とは、受信信号を逆拡散するときの相関処理の方式が異なる従来型のものであった。実験は、基準局（地上側）とユーザ局（航空機側）の両方に従来型または新型を使用する場合、新型と従来型を混在して使用した場合について行われた。この結果、基準局とユーザ局の両方に同じタイプの受信機を使った場合には誤差は生じず、異なったタイプの受信機で実験したときのみ誤差を生じることが判明した。また、似たような現象は、海軍大学院大学（Naval Postgraduate School）の行った実験でも生じたとの記述もある。このとき使用された受信機は、異なった製造メーカーのものであった。

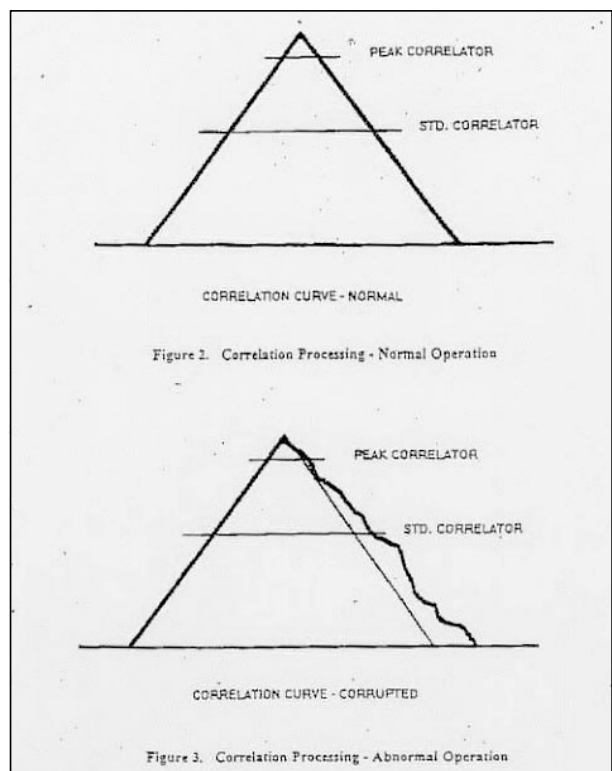
図 4: GPS 信号の相関波形（上は正常時、下は歪みが生じた場合）（文献 [2]）

通常 GPS 受信機では、ディレイロックループ（DLL）と呼ばれる回路を使い、受信機の内部時計に同期して発生させた PRN コードと受信信号の相関をとる。そして、相関値が最大になるように、フィードバックループにより、PRN コードの位相をずらす。この位相のずれの量から受信信号の位相すなわち送信時刻がわかり、受信時刻との差をとることにより擬似距離が測定できる。文献の記述に従えば、従来型の相関方式はピークから 3dB 低下点付近で動作し（標準相関器と呼ばれている）、新型はピーク付近で動作する（ピーク相関器と呼ばれている）。このため、何らかの原因が相関波形を非対称（図 4 下）にし、擬似距離に誤差を生じて DGPS の測位誤差となったと結論している。一昨年、筆者はカルファス氏にメールを送り、この原因について問い合わせた。このとき返事の主旨は、「原因は 19 番衛星のパワーアンプの故障であり、これにより送信スペクトルが非対称になったことである」であった。また、彼によれば、「19 番衛星はその後、パワーアンプの予備への切り替えにより復旧している。しかし、この現象は軍用の GPS の仕様が民間の仕様を満足しないひとつの例であり、今後モニタが必要になる」とのことであった。
