### 3. モニタ反射板の融雪変動の解析

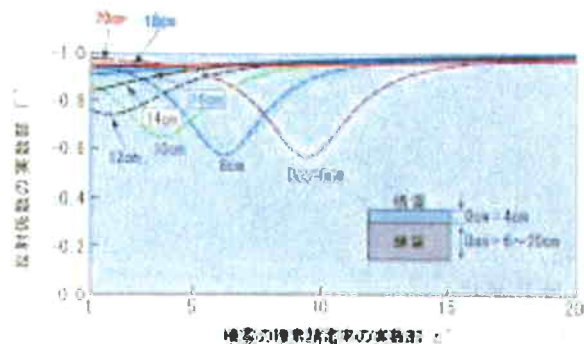
図3に、アスファルト舗装の厚さ  $D_{as}$  をパラメータとし、反射板の雪4cmの融雪時の反射係数を示す。横軸は、 $\epsilon$  の実数部、 $\epsilon' = 1 \sim 20$  である。 $\epsilon'$  の始点は  $\epsilon' = 1$ （自由空間）、終点は  $\epsilon' = 20$ （水）である。また、 $\epsilon'$  と雪質の関係<sup>(2)</sup>は、新雪 ( $\epsilon' \approx 1.5$ ) → 解け出し ( $\epsilon' \approx 4$ ) → シャーベット状態 ( $\epsilon' > 6$ ) → 水 ( $\epsilon' > 10$ ) に相当する。縦軸は反射係数の実数部  $\Gamma'$  を示す。

舗装厚が  $D_{as} = 6\text{cm} \sim 10\text{cm}$  の場合、 $\Gamma'$  の変動が著しい。現用反射板の  $D_{as} = 6\text{cm}$  のとき、 $\epsilon' = 10$  で最小値  $\Gamma' = -0.56$  になる。これに対して、厚さが  $D_{as} = 18\text{cm}$ （改良型相当）になると、赤の実線に示すように  $\Gamma'$  の変動が最小化される。

図3 反射係数の実数部の変化

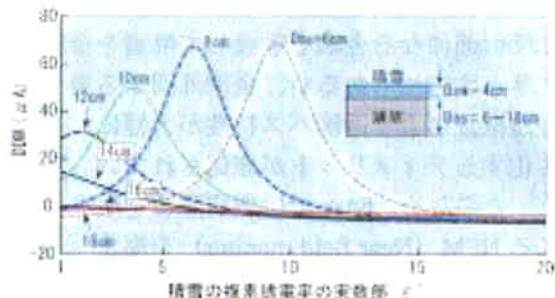
図5 反射板の舗装の厚さ  $D_{as}$  を変えて、その上の積雪  $D_{sw} = 4\text{cm}$  の融雪時の DDM 特性

図5に、反射板のアスファルト舗装の厚さをパラメータとし、融雪時のモニタ指示値の変化を示す。図の横軸は、 $\epsilon$  の実数部、 $\epsilon' = 1 \sim 20$  である。縦軸の融雪変動が発生するのは、舗装厚が  $D_{as} = 6\text{cm}, 8\text{cm}, 10\text{cm}$  の場合である。これに対して、 $D_{as} = 16\text{cm} \sim 18\text{cm}$  になると融雪変動が無くなる。

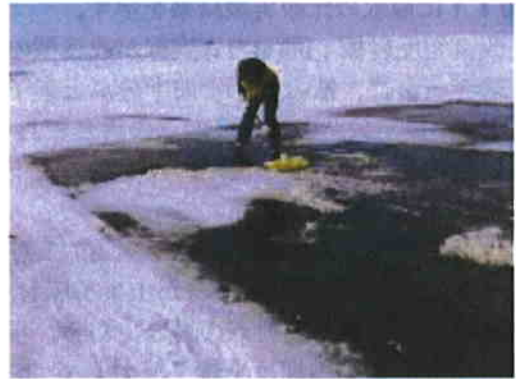
図7 現用反射板の除雪作業

図7に現用反射板の除雪作業例を示す。反射点付近の融雪を残らず除去する作業である。本項の変動は降雨による融雪であったが、大半は日照による薄雪の融雪で発生し、多い場合、日に数回も図の保全作業が行われる。

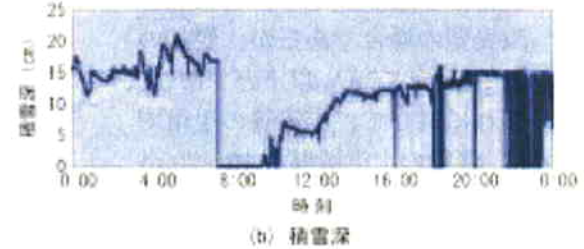
図8 積雪変動

図8に積雪深が変化したときの実験結果を示す。赤の実線が現用反射板、青実線が改良型である。

(1) 赤実線では、0:00~6:00の間に $-7 \sim -35\mu\text{A}$ の変動が生じている。これが現用反射板の積雪深が変化したときの初期変動の特徴で、融雪変動とは異なる。放置すると、+側に転じてS/Dに至る変動が生じる。図では、それを防止するため、6:40~7:10に電源を落とし、ホイロードによる早朝除雪を行っている。

(2) 青実線は、除雪時間帯に車両の影響による変動が生じているが、全体に積雪深に比例して緩やかに変化している。これが改良型反射板の積雪深変動の特徴で、 $D_{sw} \leq 30\text{cm}$ まで除雪せずに放置することができる。図9に、改

(a) DSW

(b) 積雪深

図8(b)の積雪深は図9のようにして計測した。

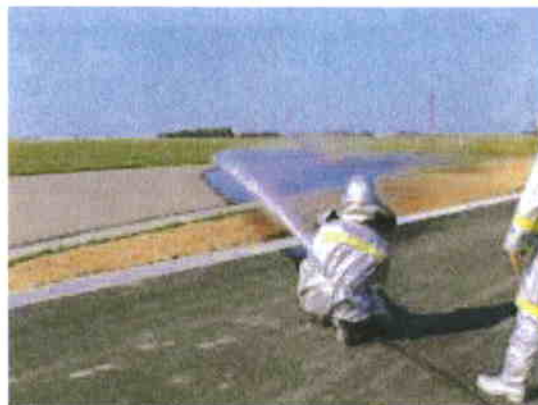
そこで、図10に示すようにGPアンテナ中素子と上素子反射点付近に放水する実験を行った。

図10 散水実験状況
