マルチラレーション監視 システムの導入調査（2）

—ASDEとの接続による相互補完機能について—

独立行政法人 電子航法研究所

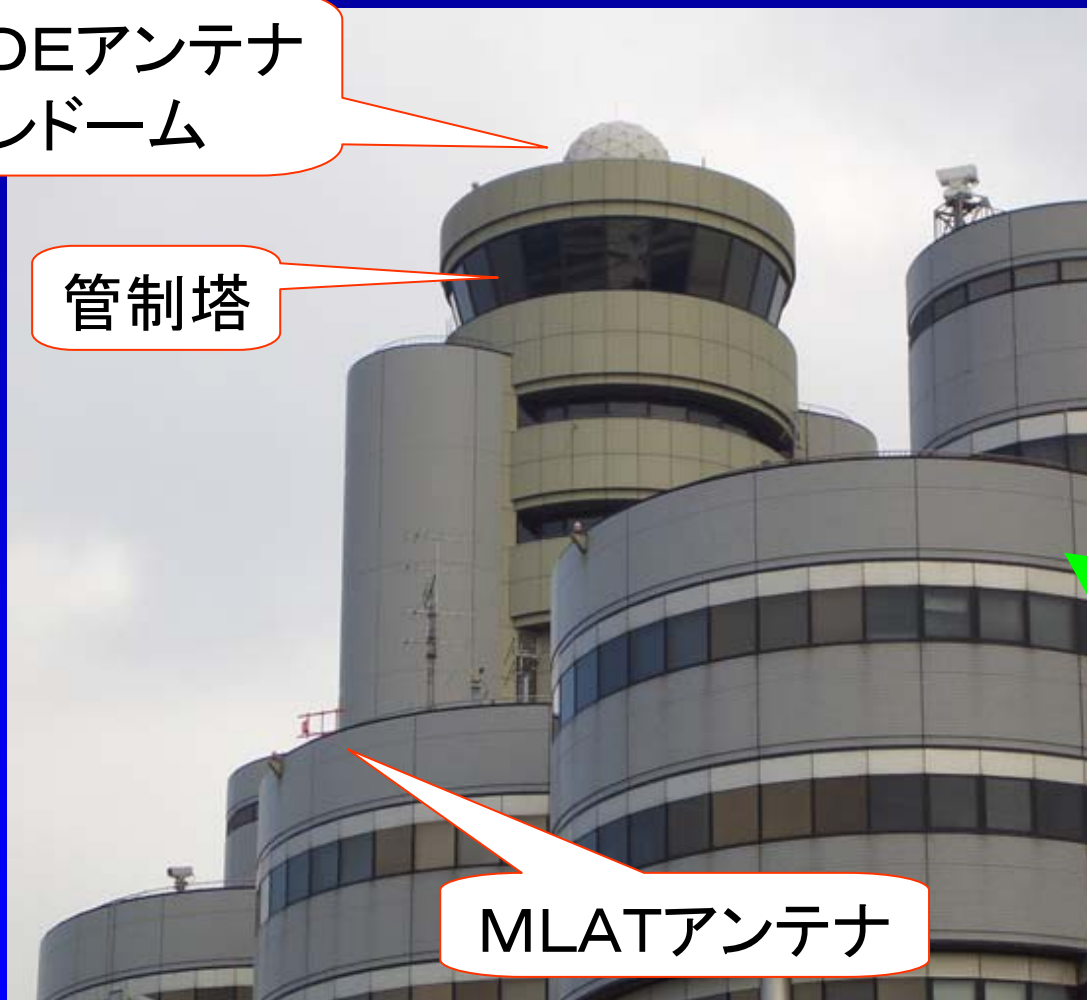
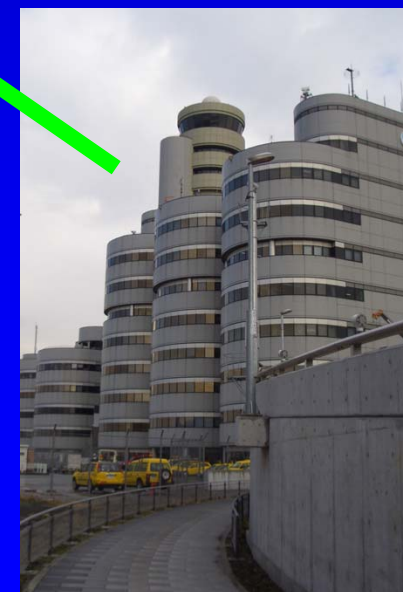
◆ASDEアンテナ設置外観

ASDEアンテナ
レドーム

管制塔

MLATアンテナ

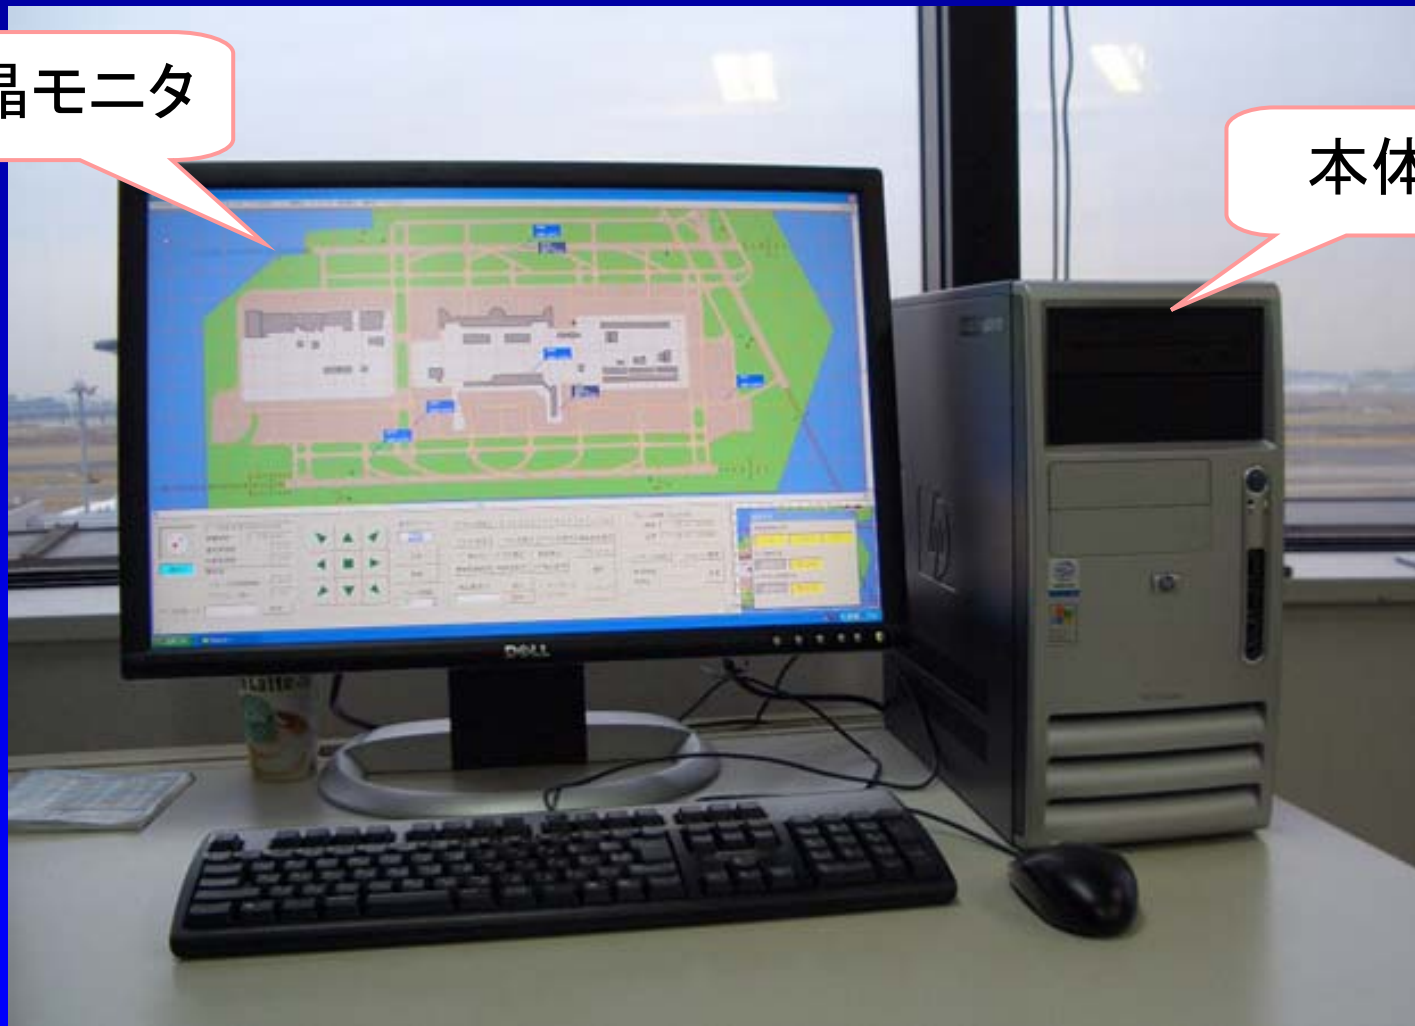
◆監視モニタ表示装置

液晶モニタ

本体

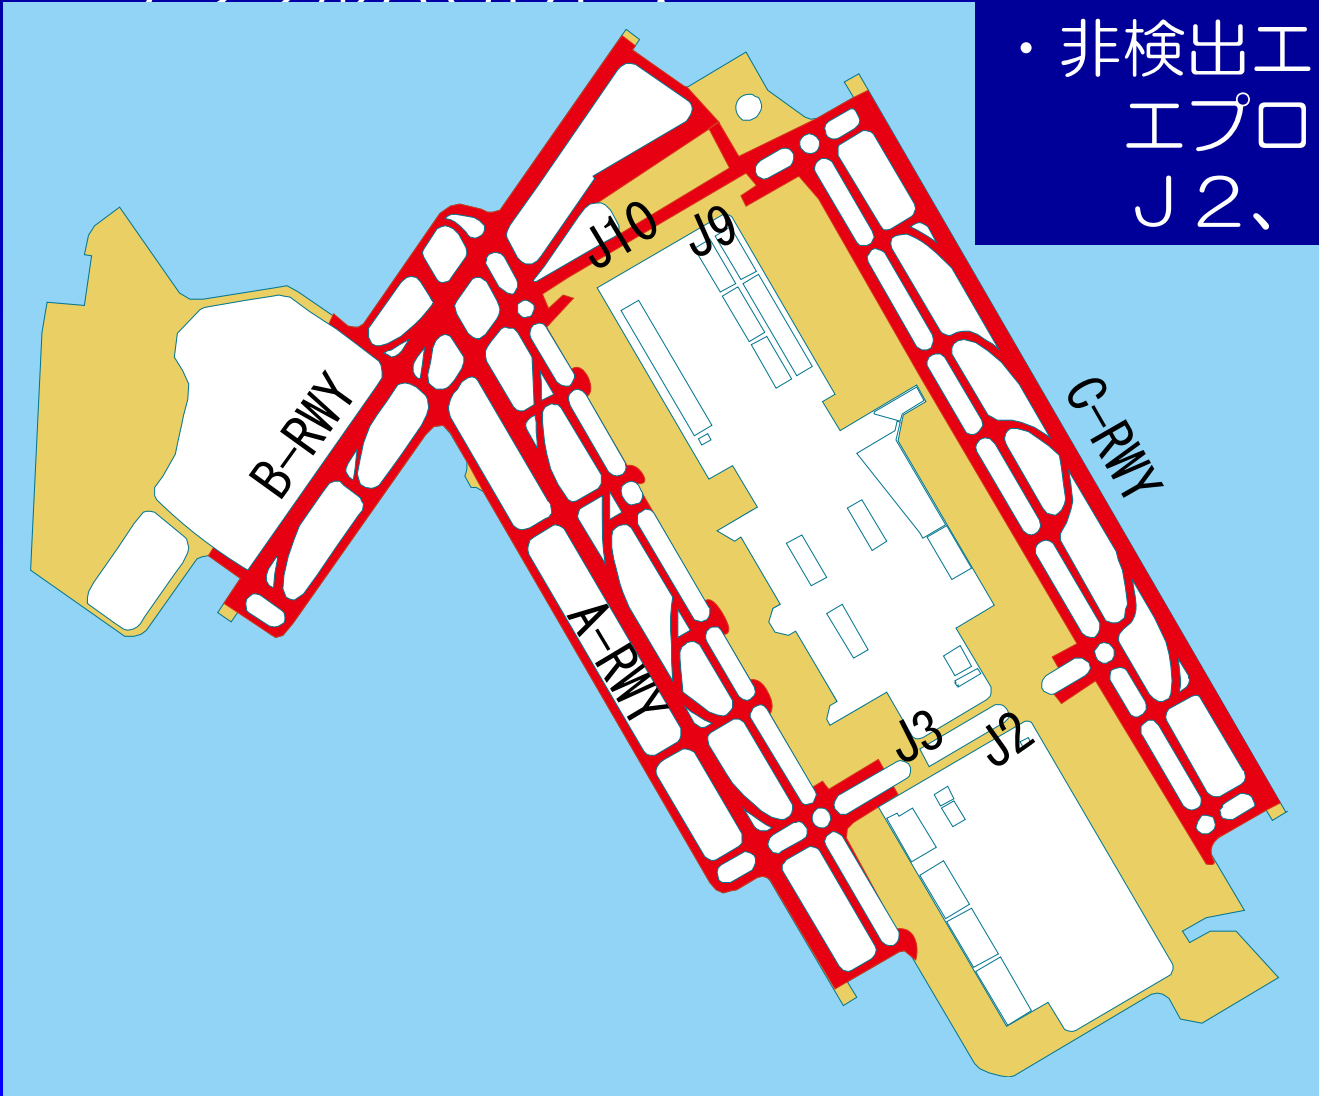
◆ デジタルASDE 航空機位置検出エリアマップ

- ・ 検出エリア：赤色で示す滑走路及び誘導路

- ・ 非検出エリア：
エプロン周辺、
J2、J3、J9 誘導路

建物等によるブラインドエリアを除く空港内の全ての滑走路及び誘導路周辺においてデータの欠落も殆ど無く安定な位置検出ができることを確認。

但し、ASDEは降雨による影響を受けるため、運用にあたってはこの点を考慮する必要がある。

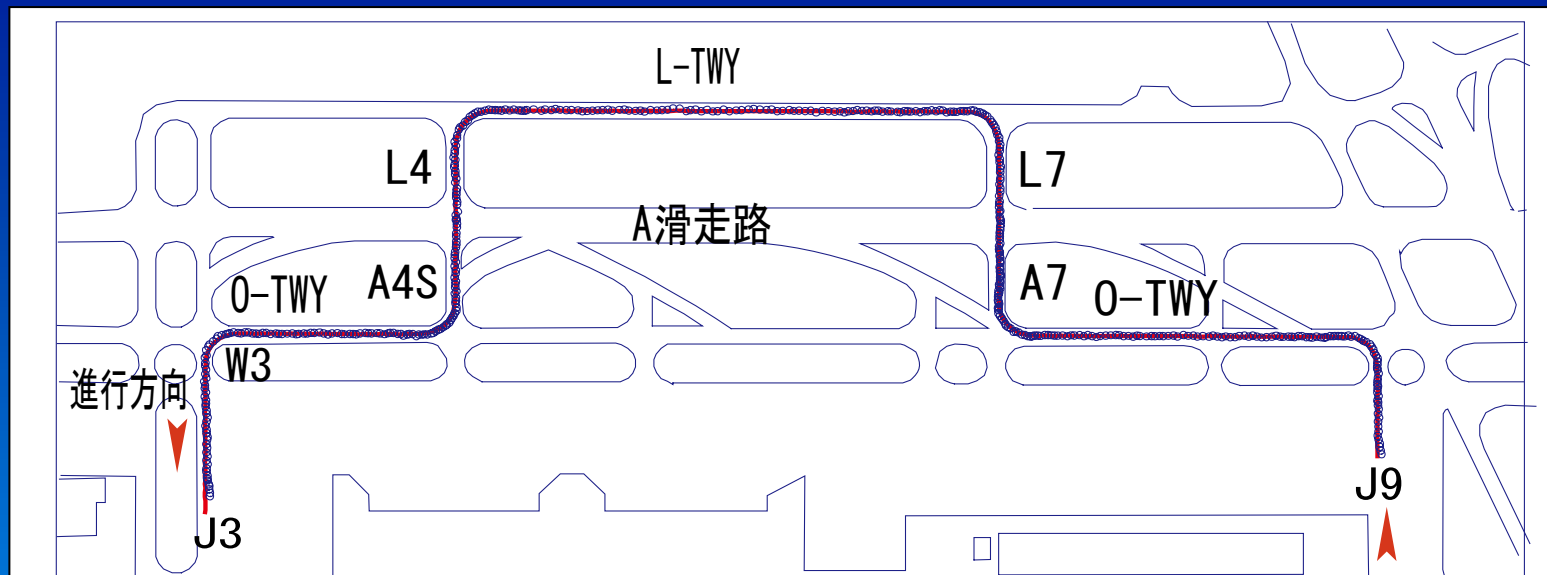
◆ デジタルASDE 航空機位置検出精度一例

(a) 航跡記録例

(b) 目標喪失位置拡大図

(c) 検出誤差分布図

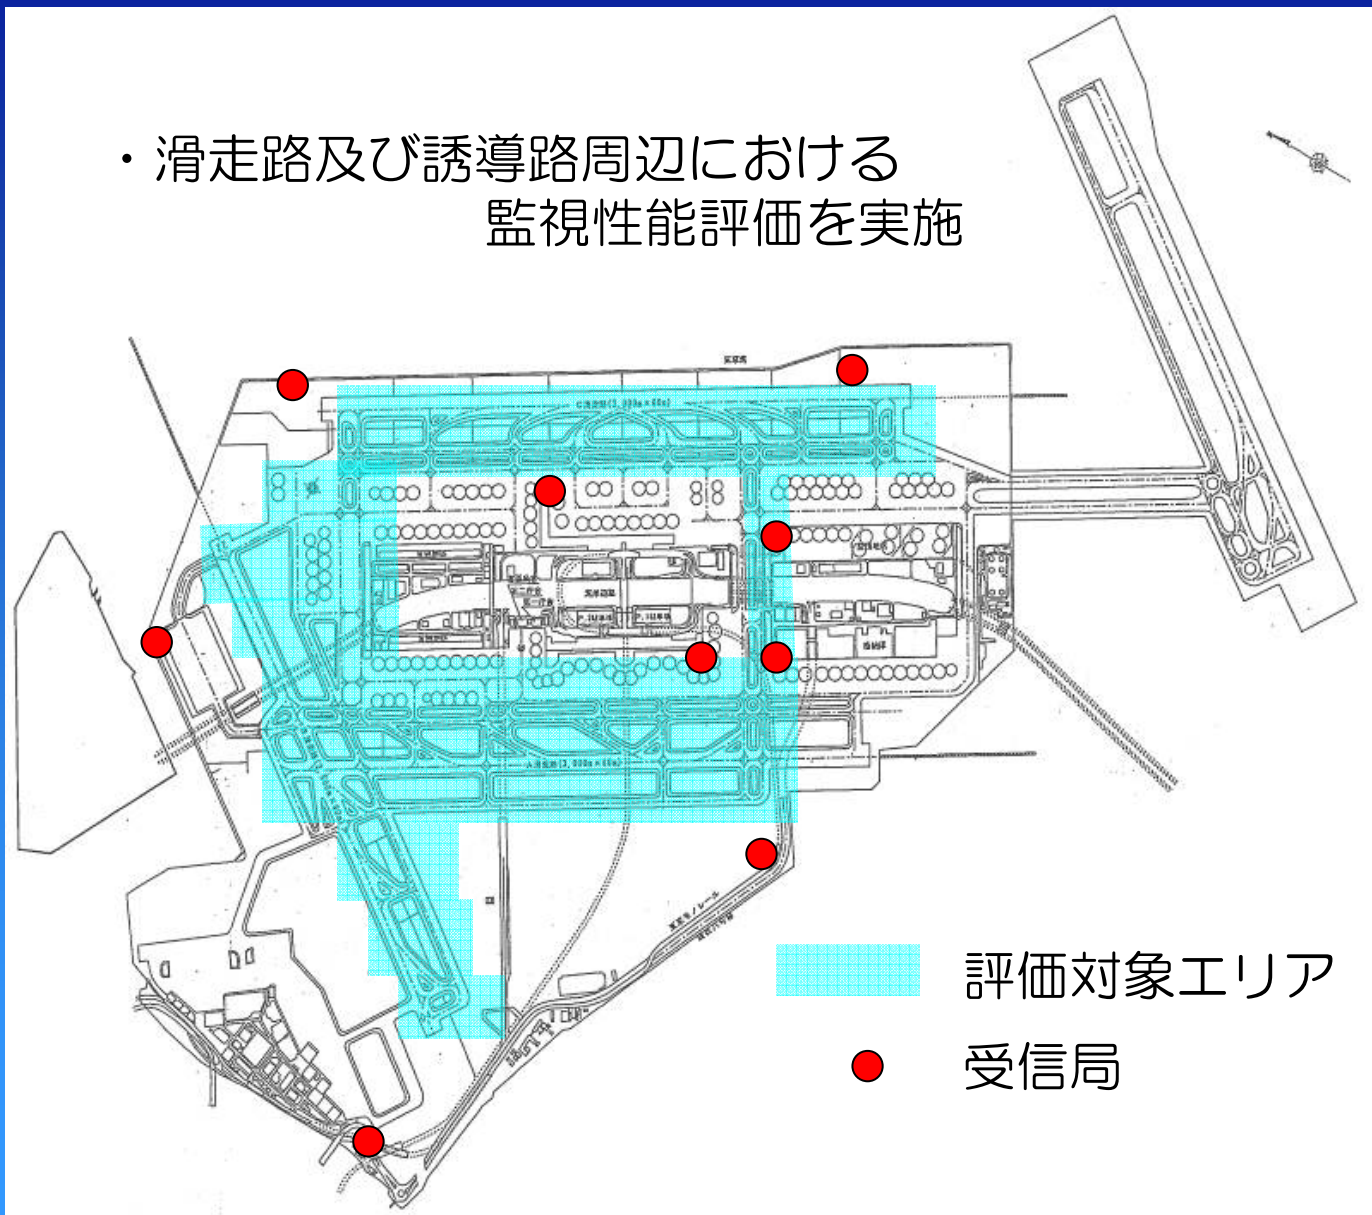
◆MLATアンテナ配置図（第1エリア）

- ・滑走路及び誘導路周辺における
監視性能評価を実施

受信局数とアンテナの設置環境（設置位置と設置高）の制約等で十分満足できるデータは取得できなかった。
