**東京国際空港における
マルチラレーション監視システム
の評価結果**

電子航法研究所

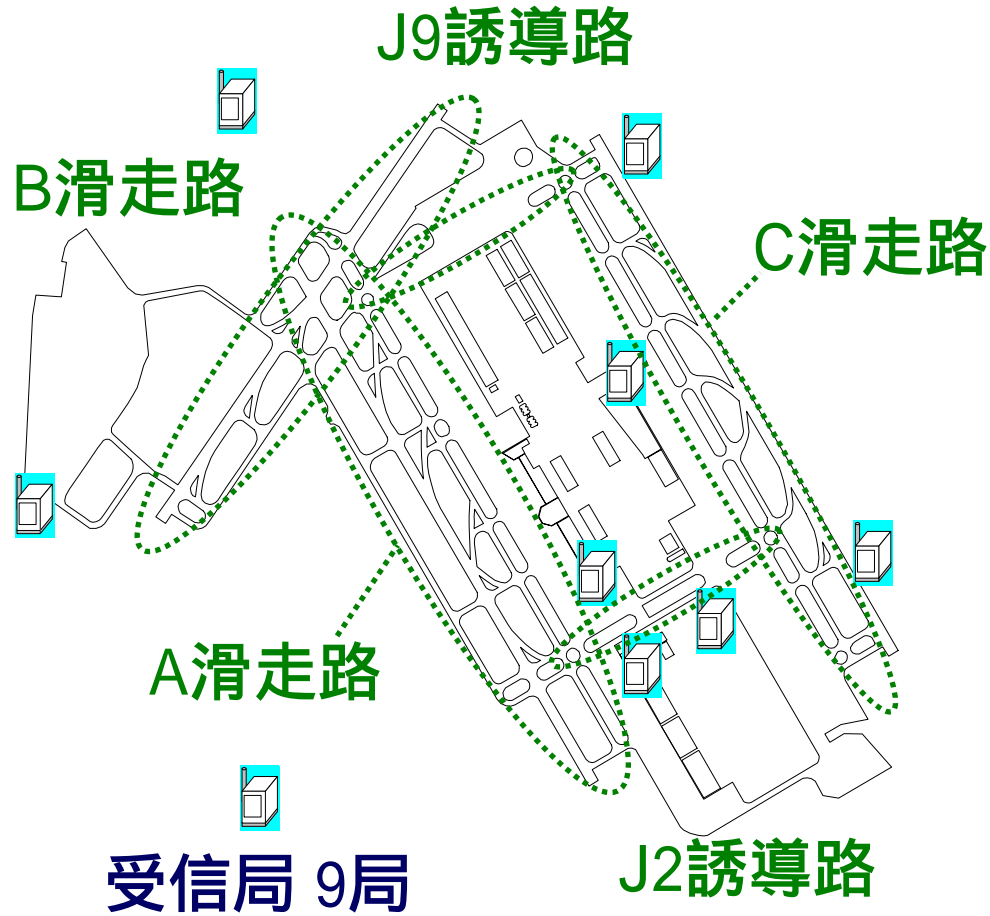
評価方法

エリアを分割して性能評価

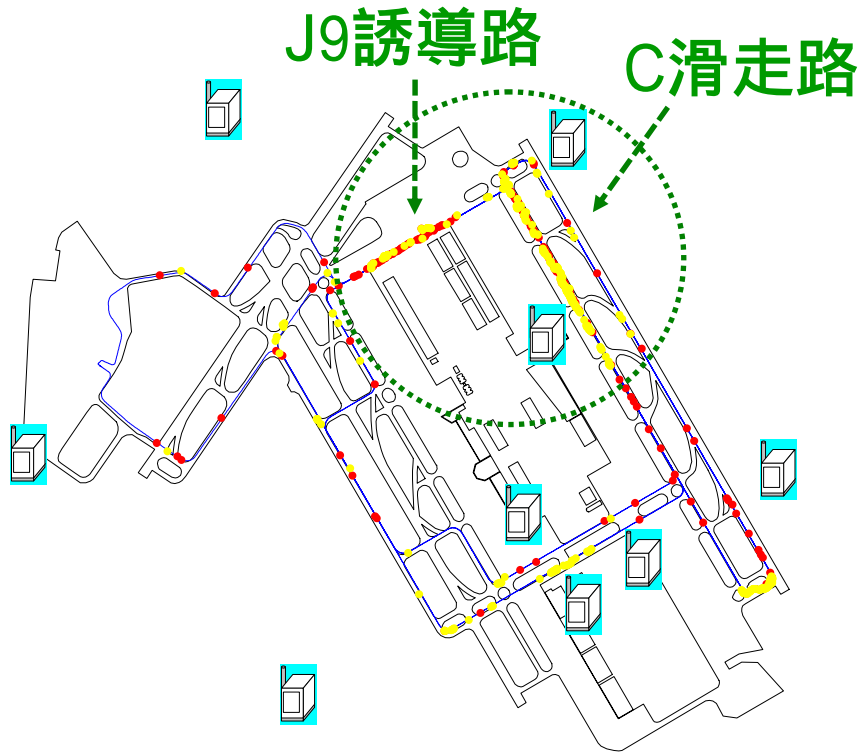
平成17年度評価結果

検出率	位置精度
A滑走路	99.9%	29m
B滑走路	99.8%	No data
C滑走路	99.9%	63m
J2誘導路	99.7%	20m
J9誘導路	99.2%	26m
性能要件	99.9%以上	7.5m以内

- 1.2秒間検出なし
- 測位誤差7.5m以上

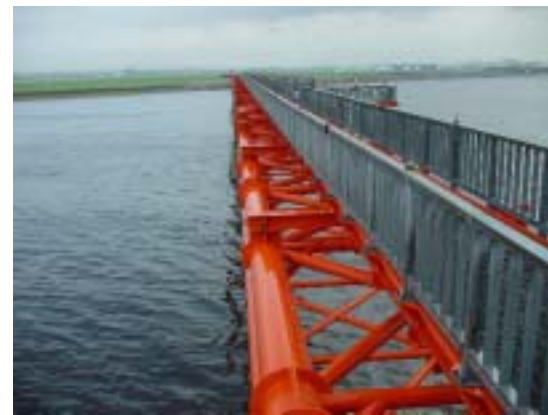
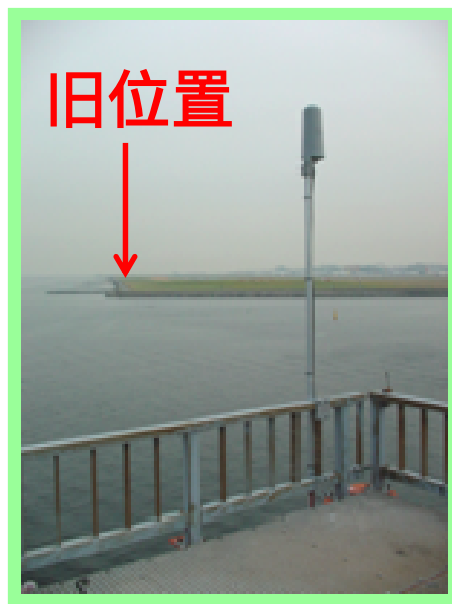
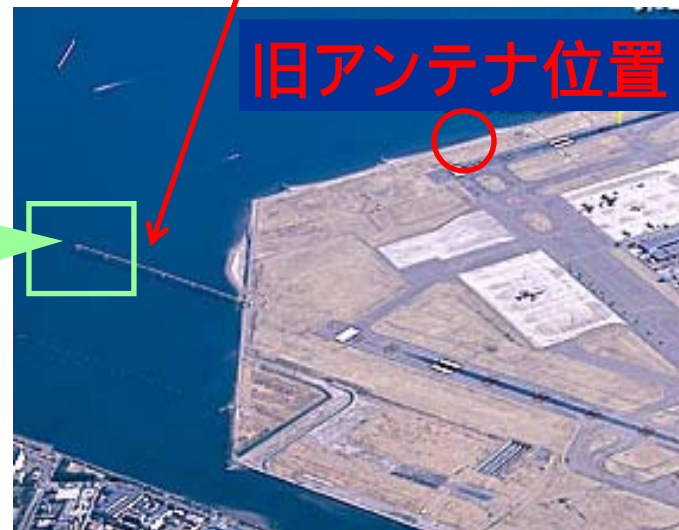
低いアンテナ設置高 (改善策)

進入灯橋脚部に移設
設置高が12mに増加

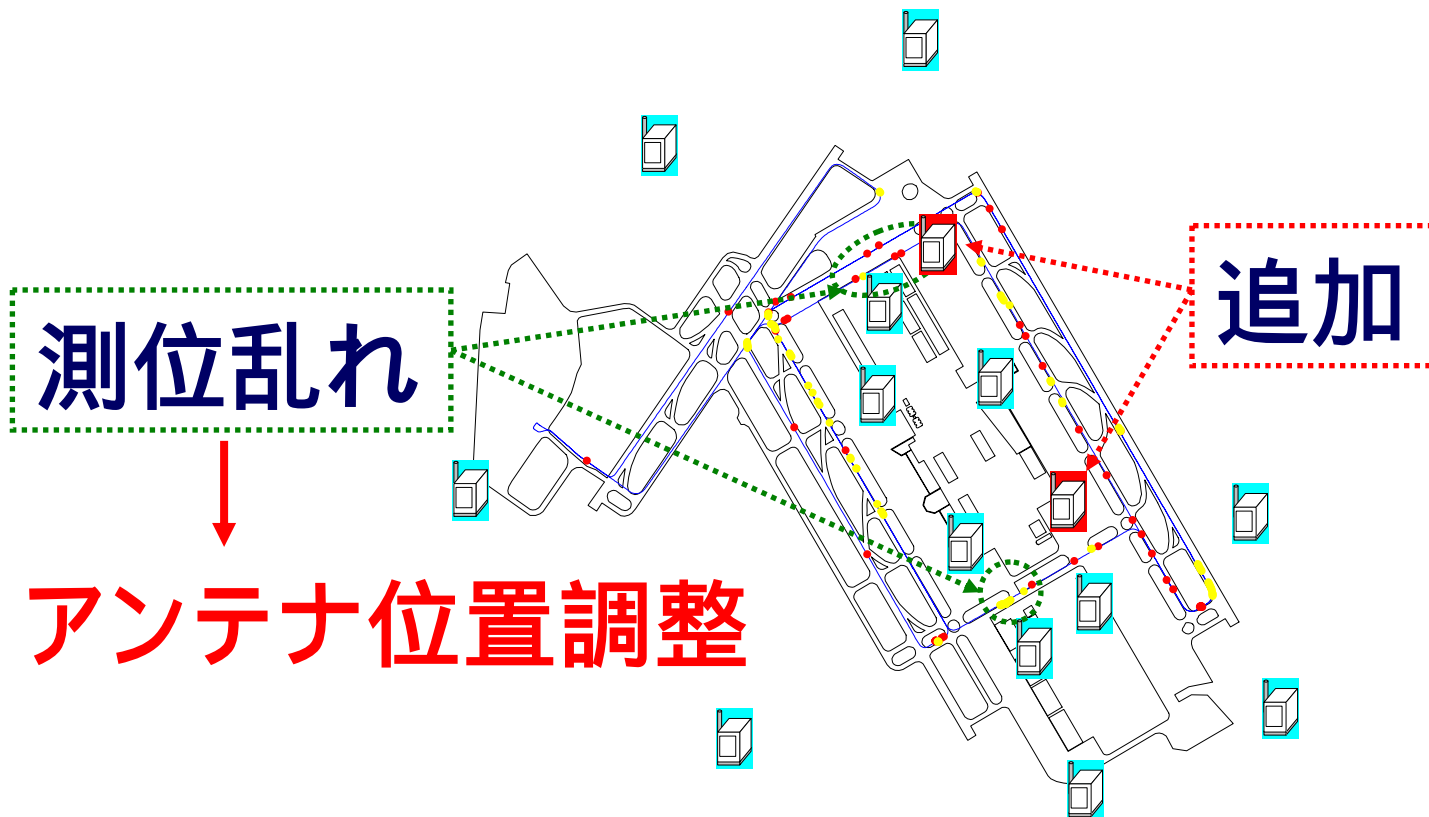
J2・J9誘導路の性能向上

算出に必要な局数4局:検出不可
実運用では受信局追加
