成田国際空港マルチラレーション 監視システムの導入評価

電子航法研究所

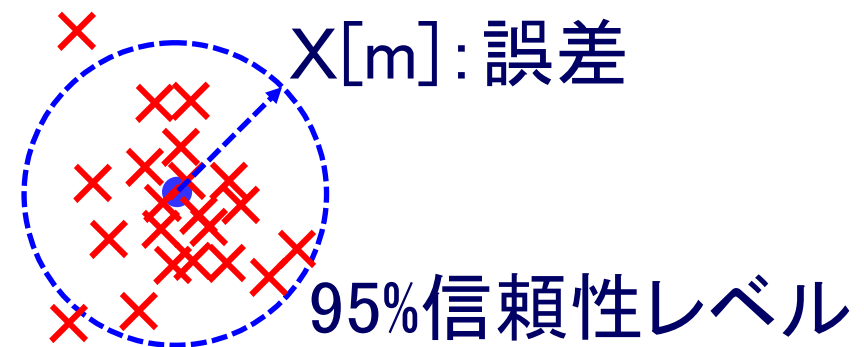
(位置精度)

● 真位置 × 測定値

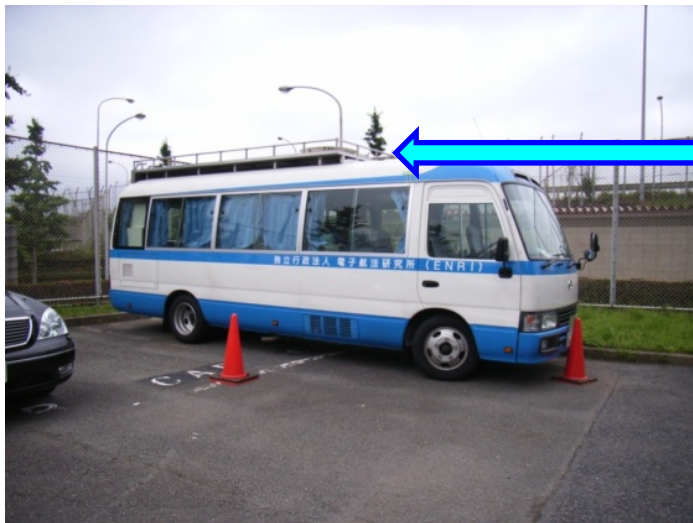
トランスポンダアンテナ

- 実験用車両にトランスポンダを搭載
 - 広範囲なエリアのデータを効率的に取得
- 基準位置: キネマティックGPSも搭載
- 運用終了後の夜間に走行試験を実施

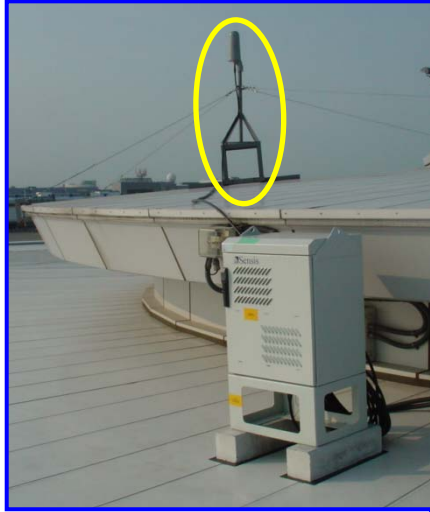
理想的でないアンテナ設置

構造的に
高い設置不可

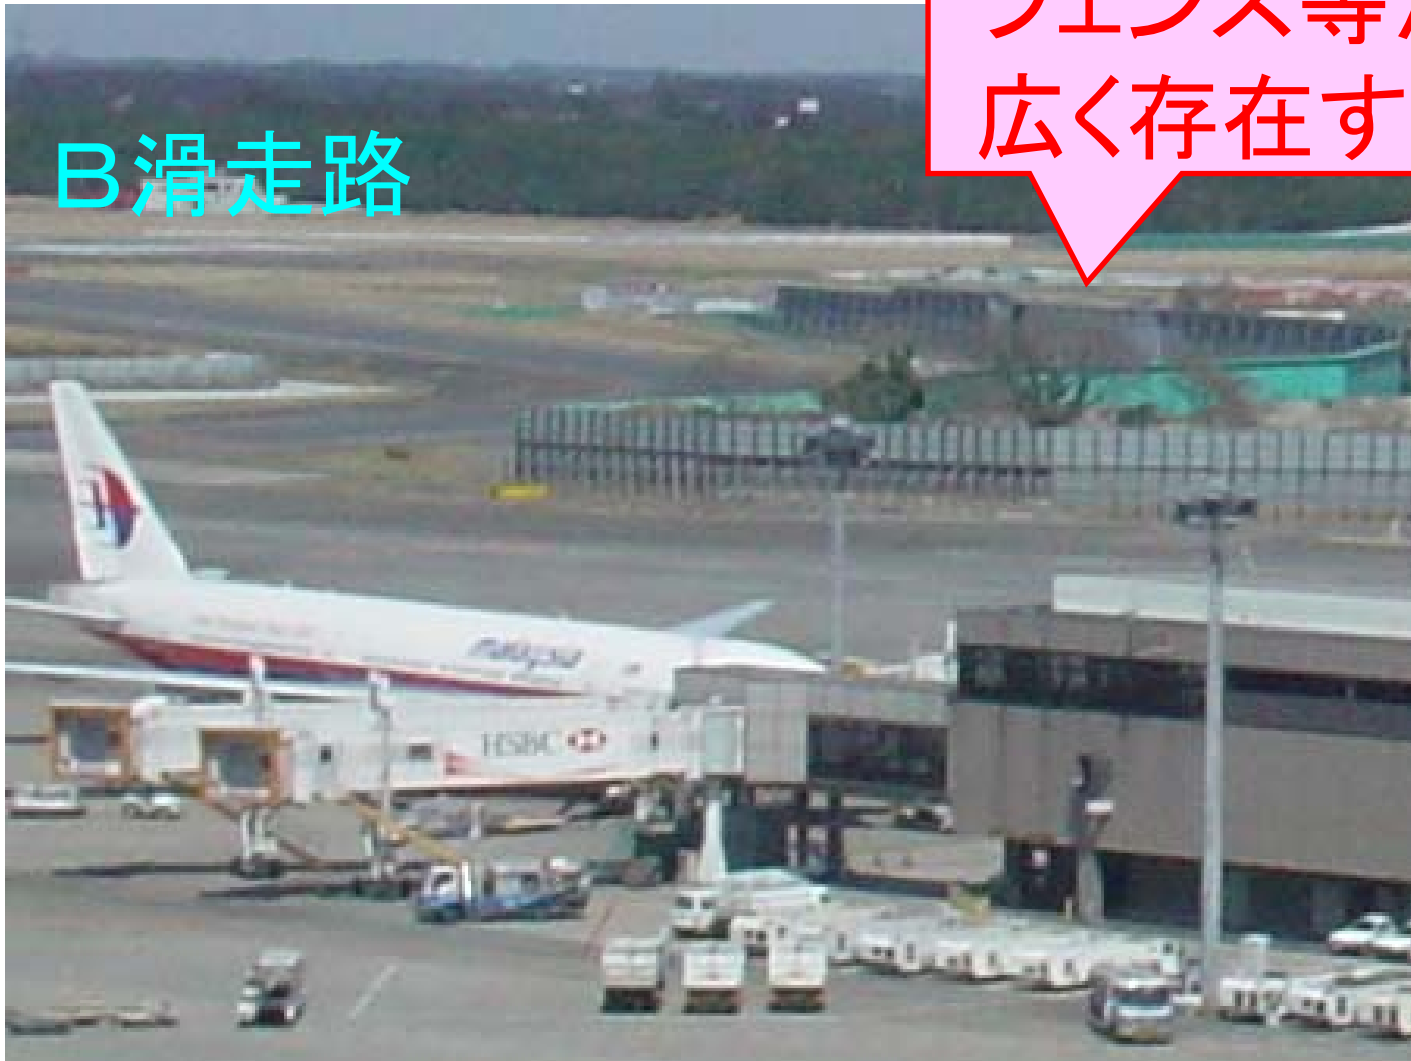
B滑走路

遮蔽・反射の要因となる建造物

フェンス等が
広く存在する

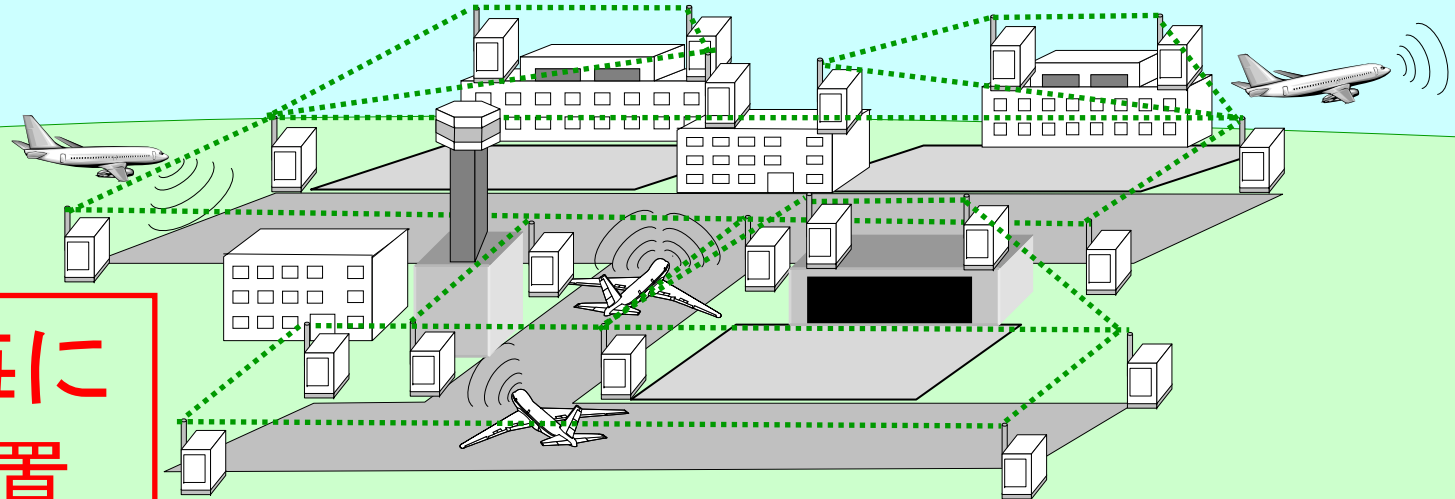
従来策

20局

エリア毎に
4局設置

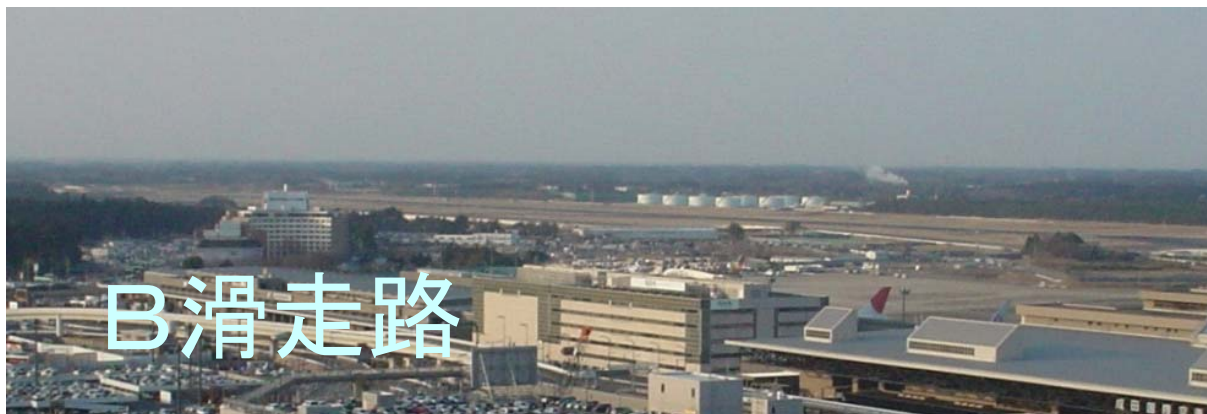
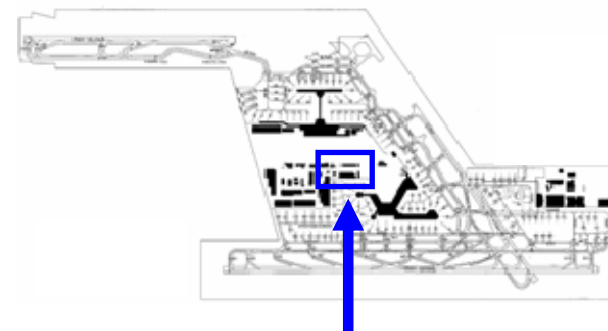
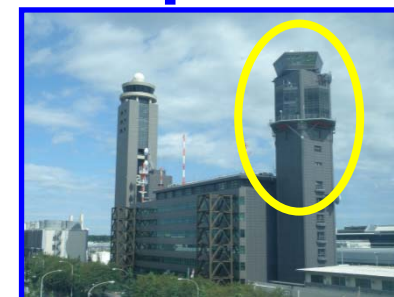
ランプコントロールタワーを選定

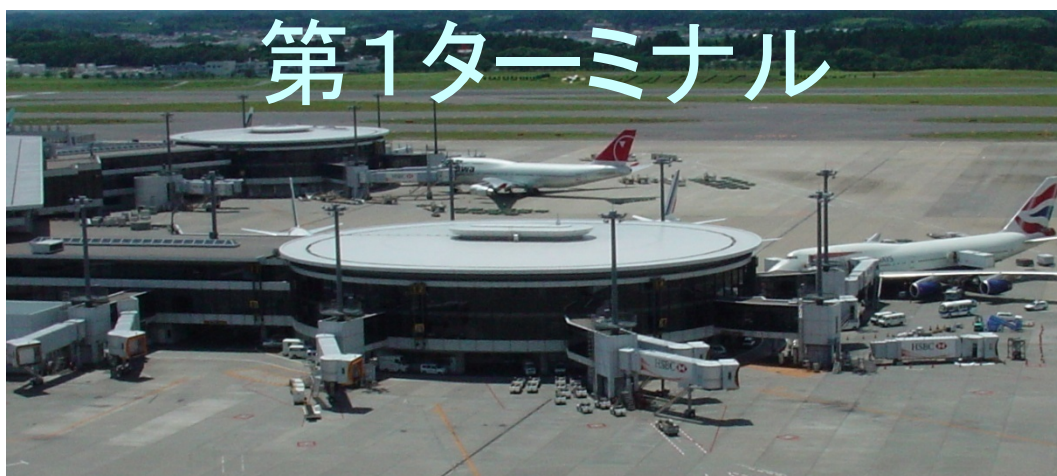
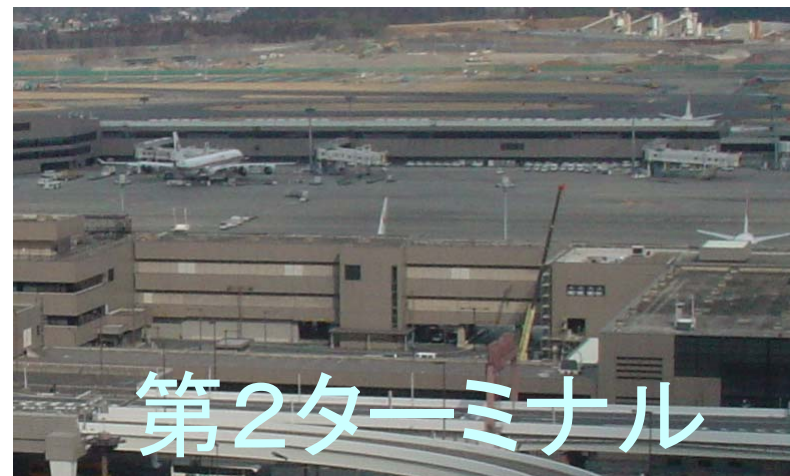
各エリアに対して見通し良好

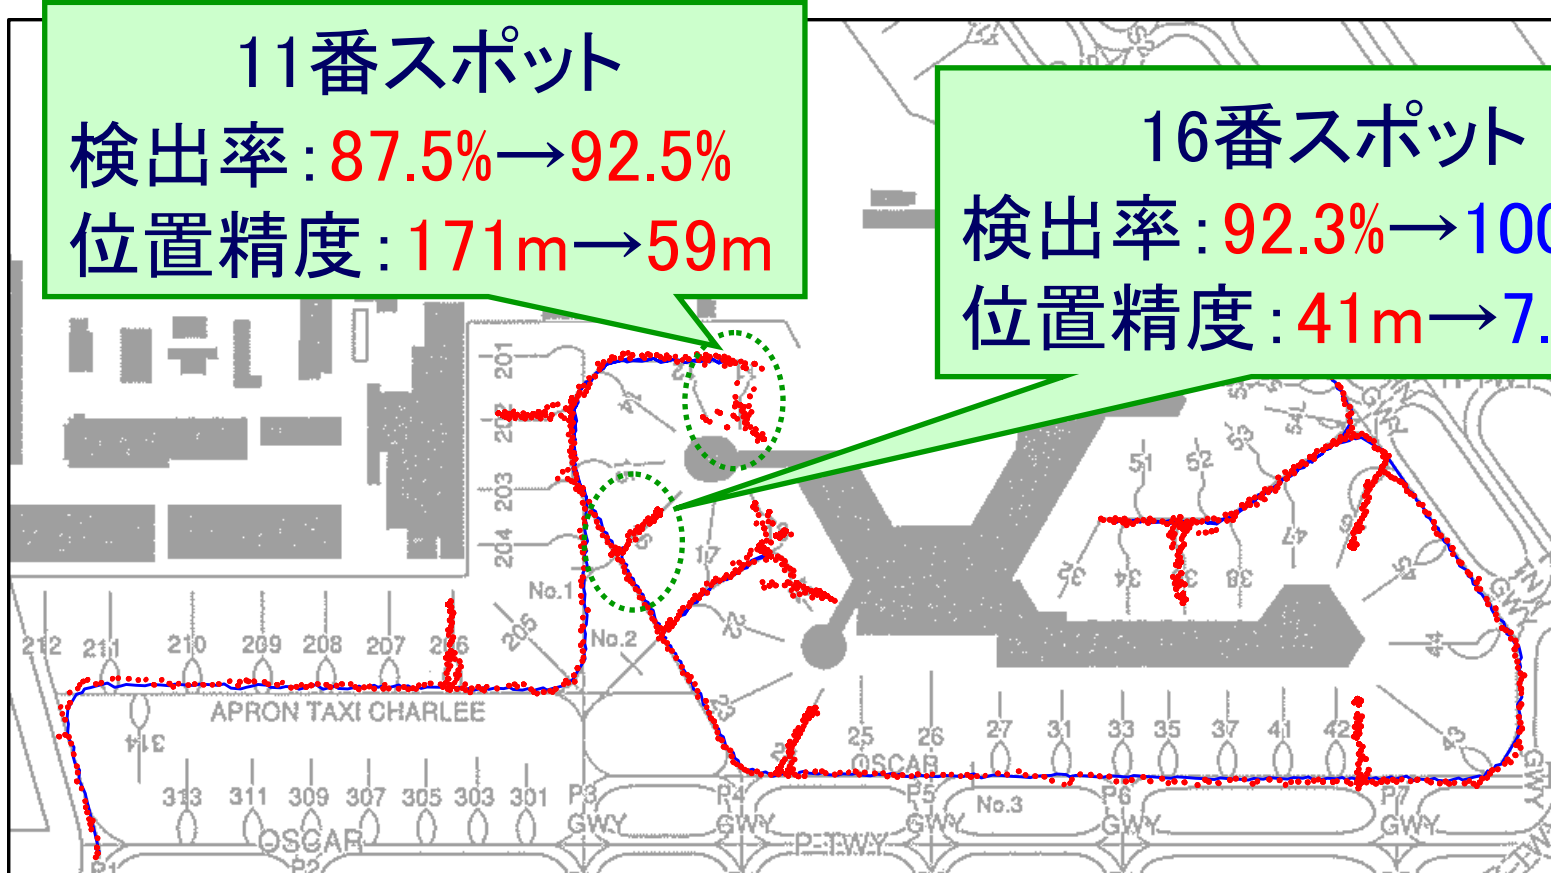
改善策を適用した試験結果 (第1ターミナルエリア)

11番スポット
 検出率: 87.5% → 92.5%
 位置精度: 171m → 59m

16番スポット
 検出率: 92.3% → 100%
 位置精度: 41m → 7.2m

性能要件	検出率: 99.9%以上	位置精度: 20m以下
------	--------------	-------------
