1.関西国際空港マルチラレーション 導入評価

通信・航法・監視領域	上田 栄輔、宮崎 裕己
	二瓶 子朗、角張 泰之
機上等技術領域	古賀 禎
航空交通管理領域	山田 泉
企画課	長谷川 努

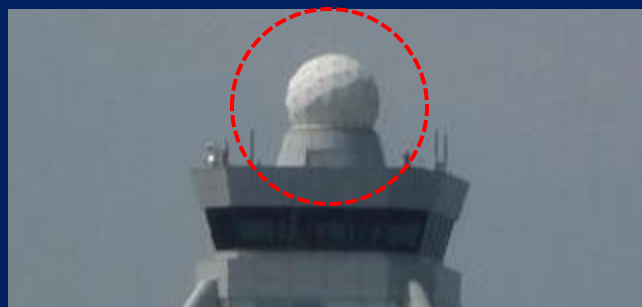
空港面探知レーダー(ASDE)
・・・現在運用中の監視センサー

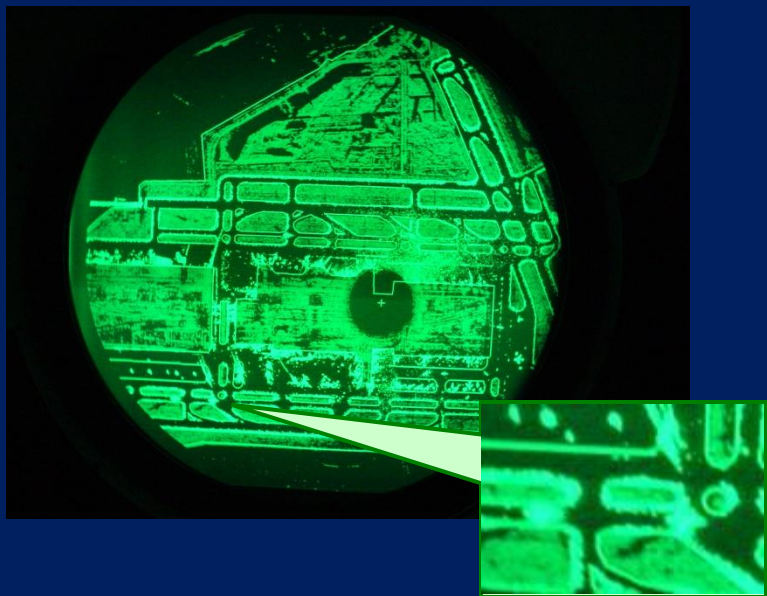
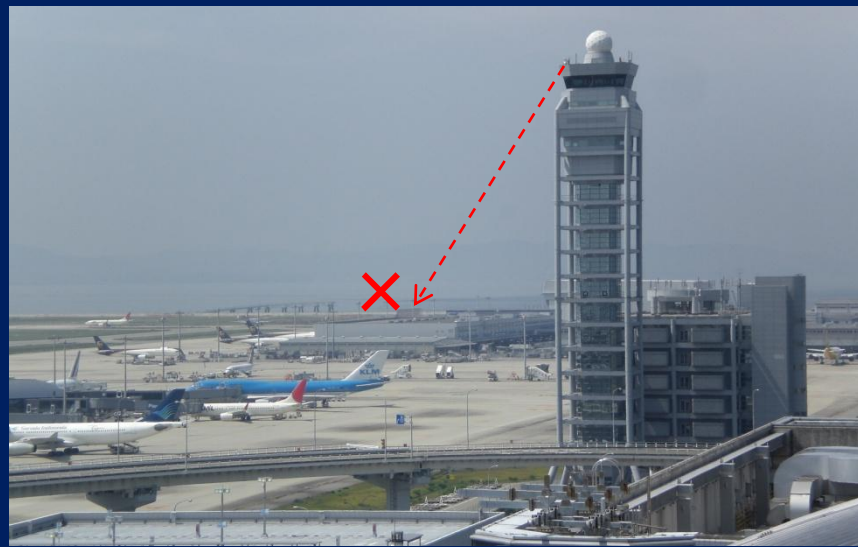
空港面探知レーダー(ASDE)の課題

- 航空機便名を自動で表示できない
- 悪天候時に性能が低下する
- 建造物等の遮蔽によるブラインドエリア

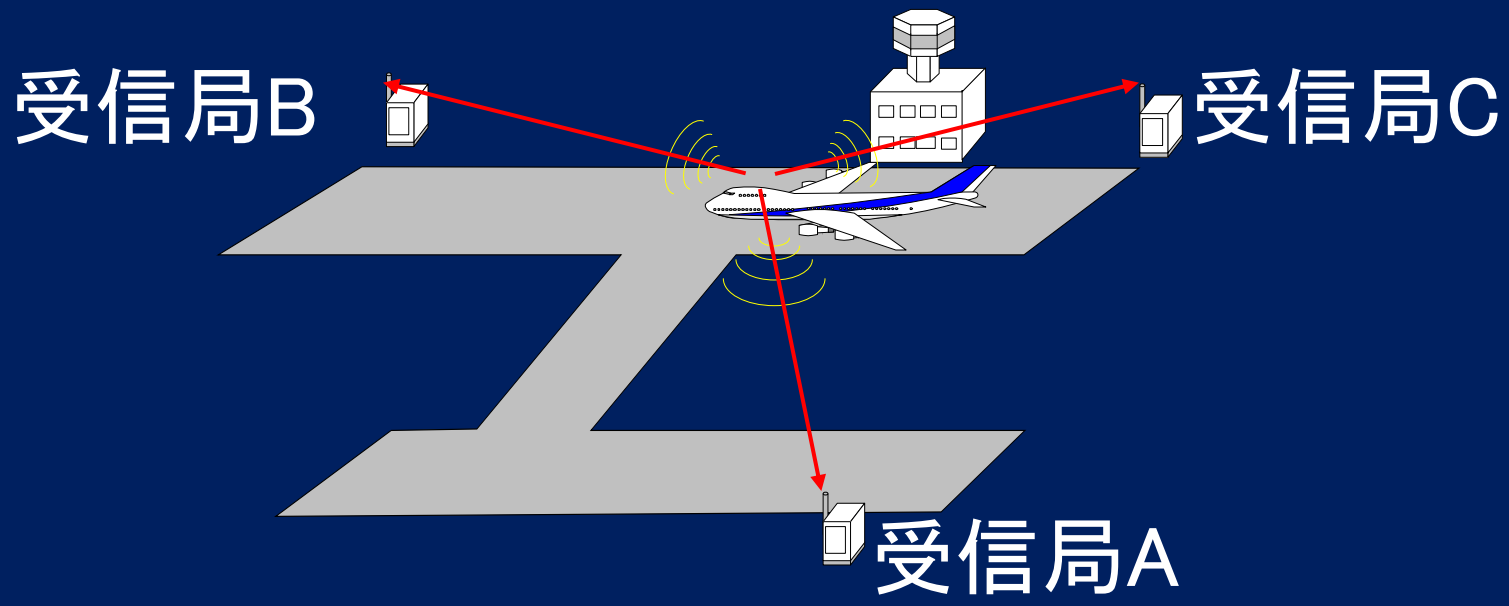
航空機トランスポンダから送信される信号を複数の受信局で検出して、検出時刻差から航空機の位置を測定する監視システム

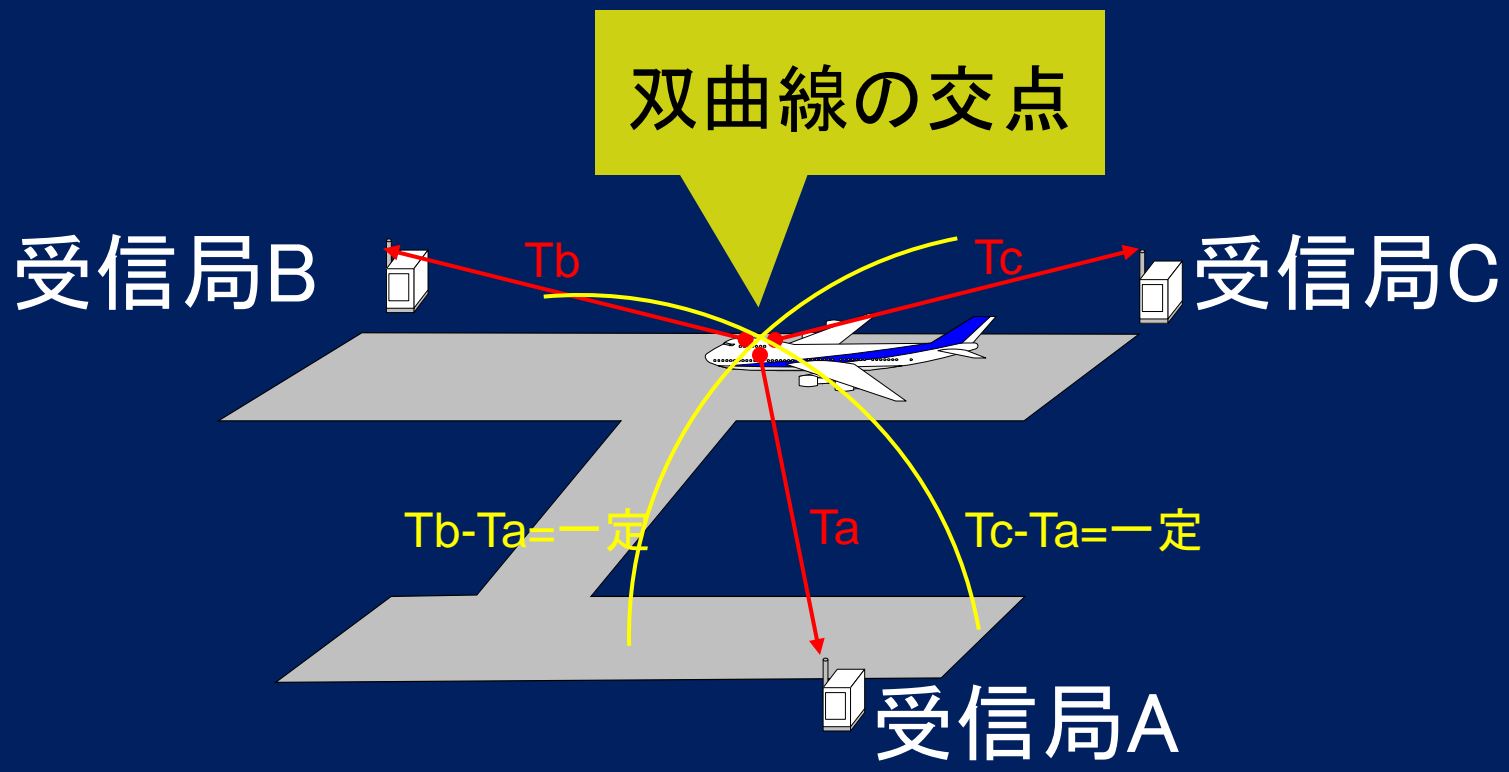
測位原理

2点間の距離差が等しい点の軌跡
 ⇒ **双曲線**の定義を利用(時刻差を距離差に変換)

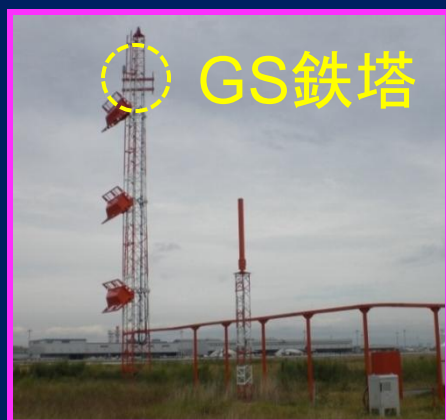
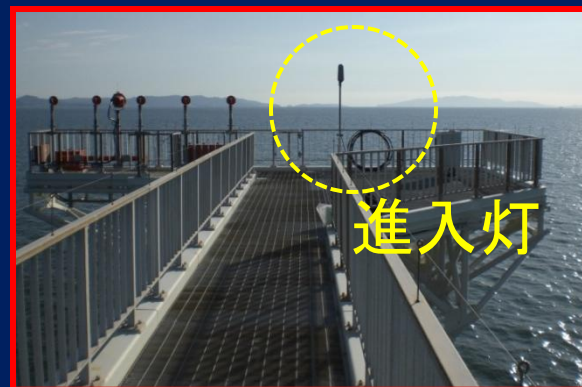
厳しい条件①

- 航空機を広く囲むことができない
- 滑走路・誘導路で性能低下をもたらす
⇒進入灯や既設鉄塔にアンテナを設置して対応

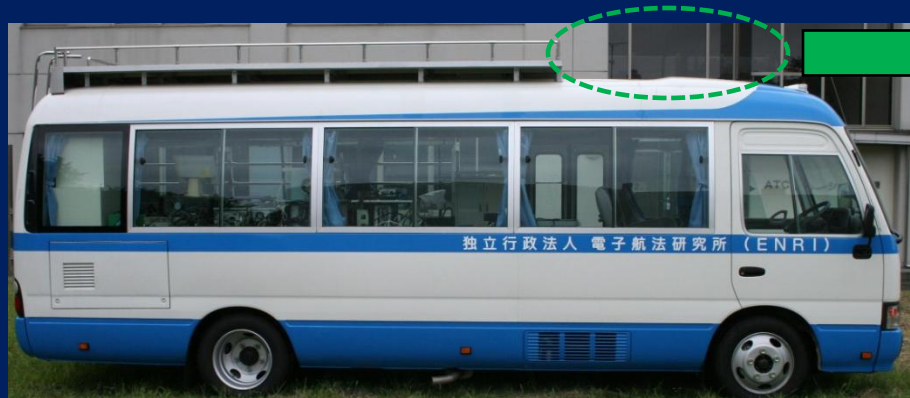
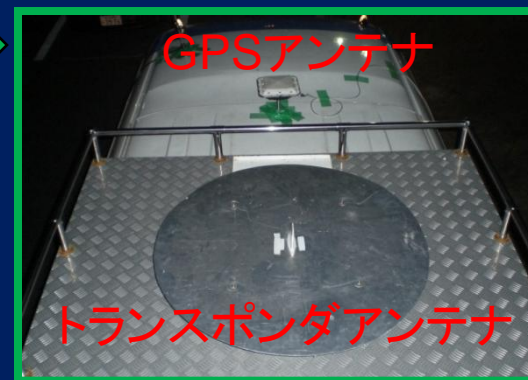
評価方法

- 実験用車両を利用して**効率的に**各エリアを評価
- 滑走路をクローズする時間帯に合わせて実施

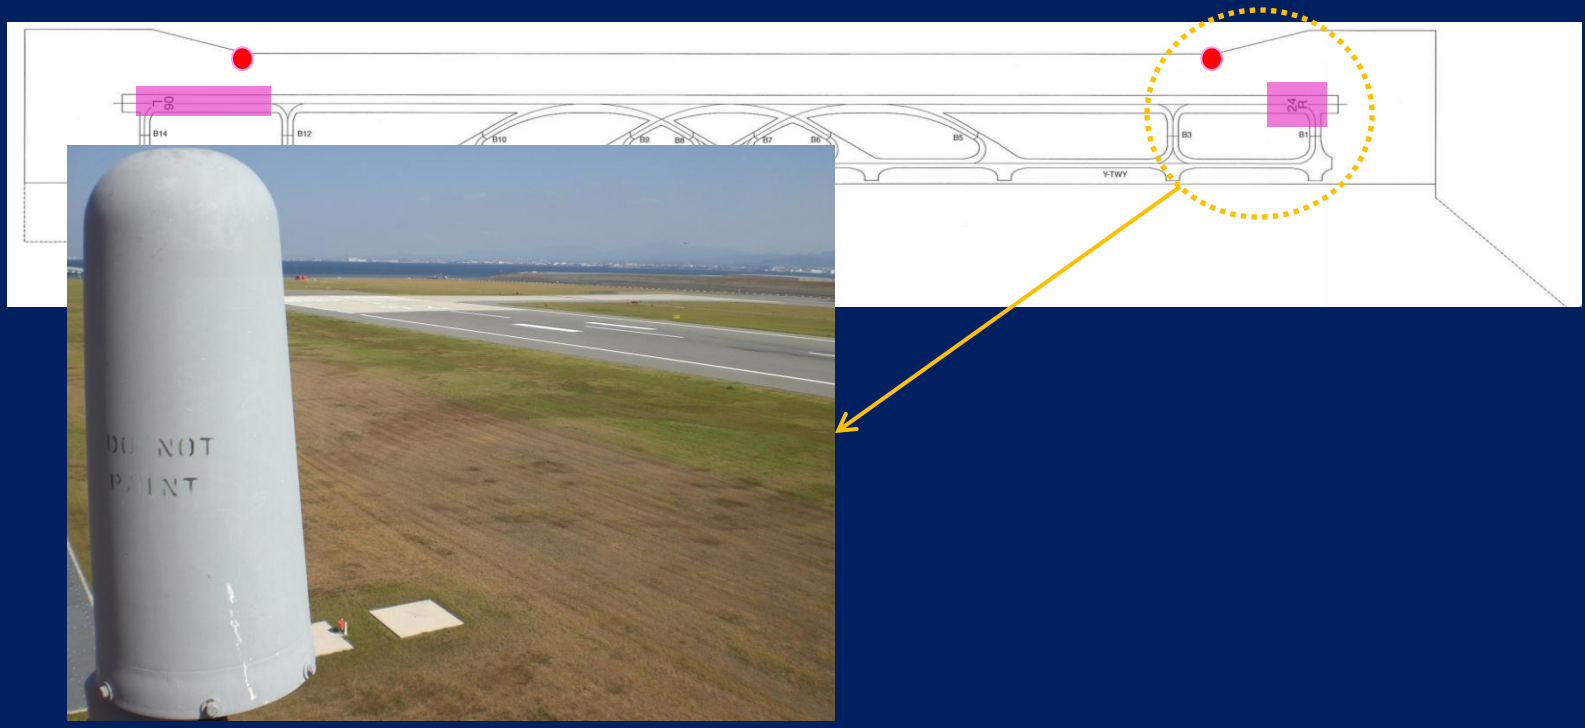
確認された問題点 (B滑走路)

○見通し上でも信号検出できないエリアが発生

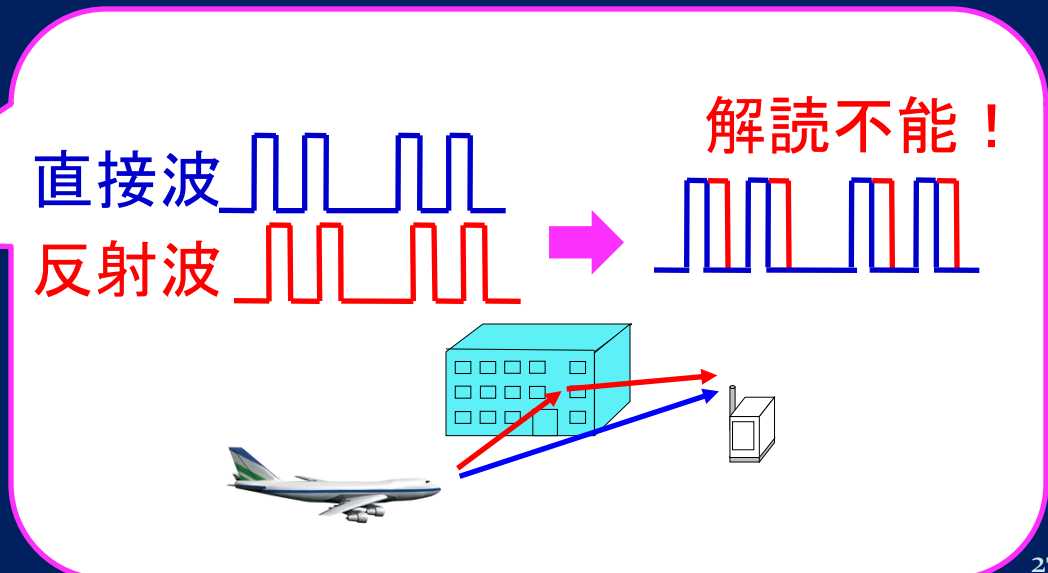
確認された問題点（貨物地区・南ウイング）

- 検出すべき受信局で**検出ロスが発生**
 - ⇒ 建造物による遮蔽や**マルチパスの影響**
 - ⇒ 検出可能な受信局数が**不足**

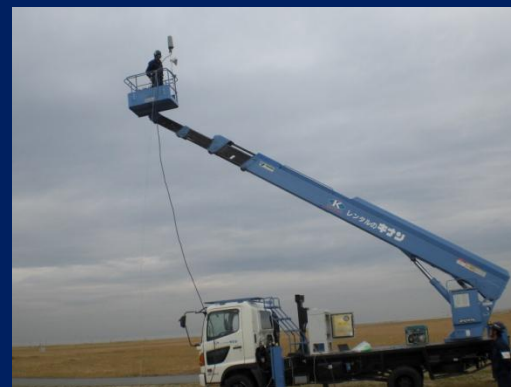
追加受信局 (アンテナ高は3m)

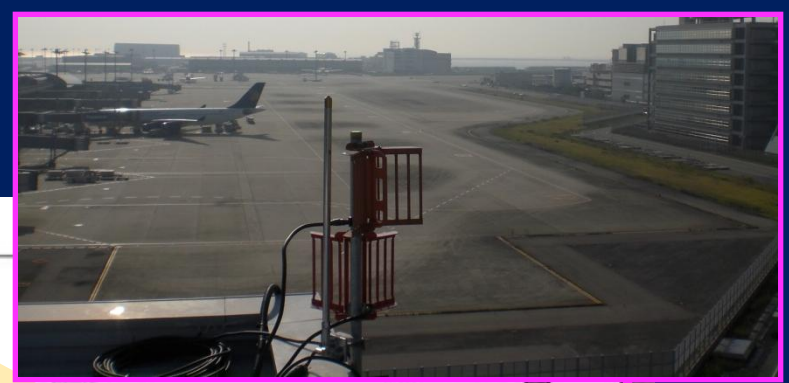
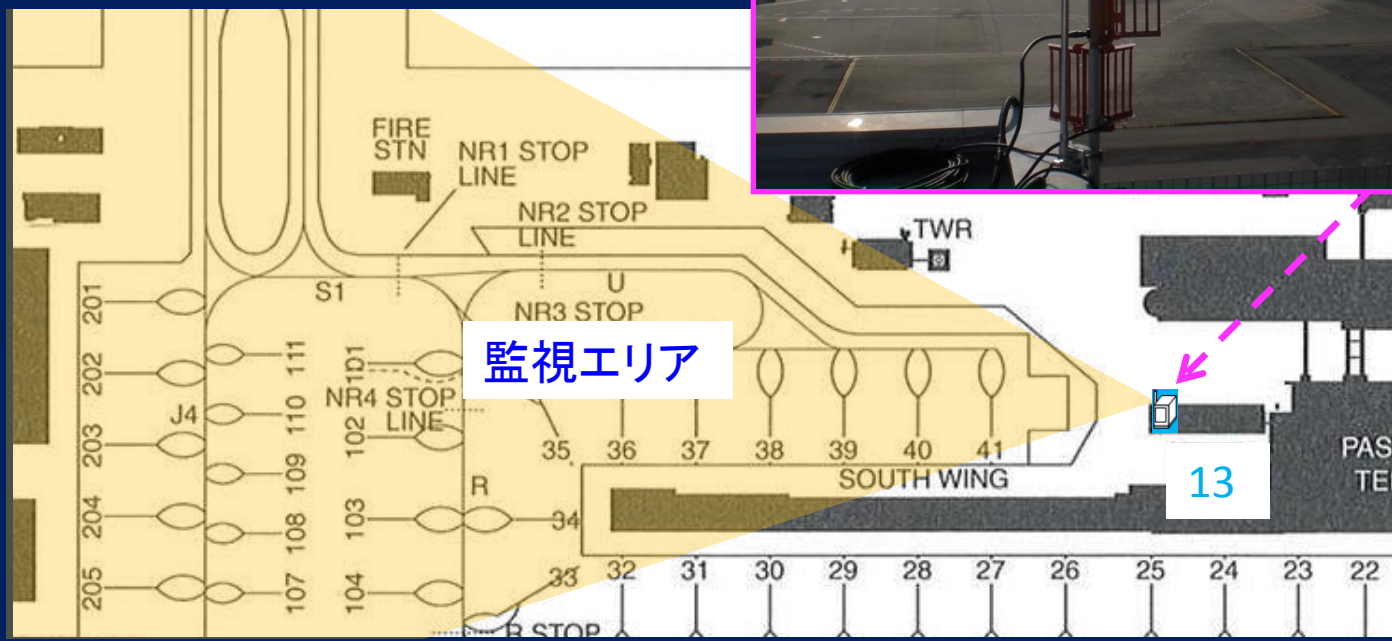
改善策(貨物地区&南ウイングエプロン)

○アンテナを指向性とすることで**不要な信号を抑圧**

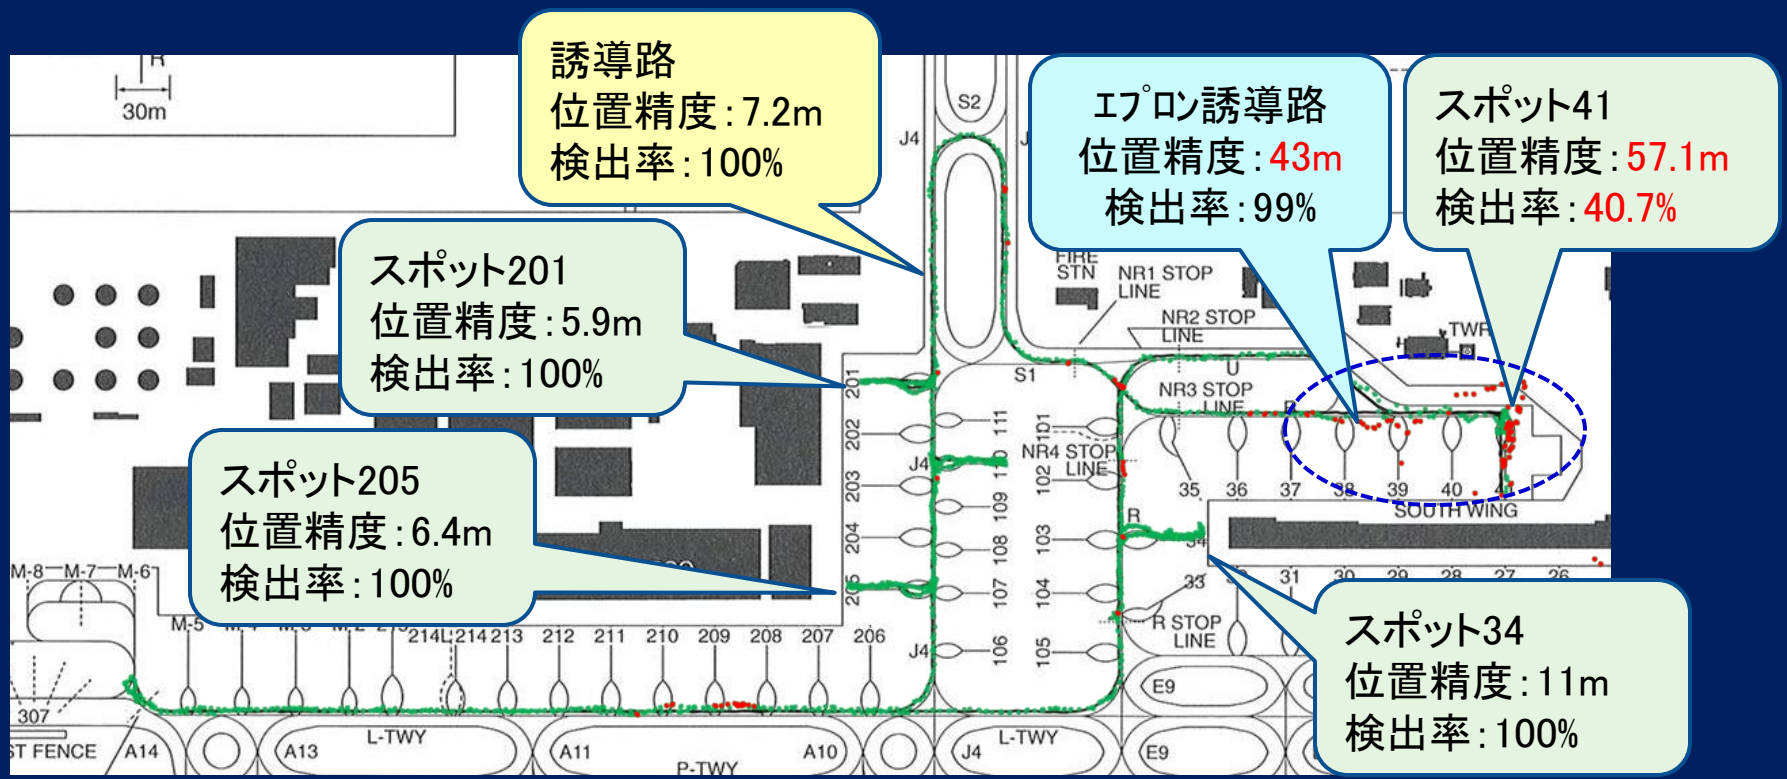
再評価試験(貨物地区&南ウイングエプロン)

○一部エリア(南ウイング)を除いて性能要件を満たす
