1. 関西国際空港マルチラレーション導入評価

通信・航法・監視領域 ※上田 栄輔，宮崎 裕己，二瓶 子朗，角張 泰之
機上等技術領域 古賀 禎
航空交通管理領域 山田 泉
企画課 長谷川 努

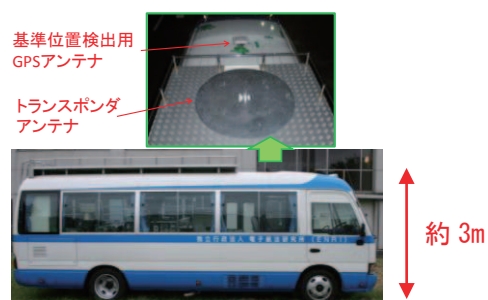
図4 実験用車両およびアンテナ外観

関西国際空港は2本の滑走路および誘導路、エプロンエリアから成り、滑走路においては交互に閉鎖して保守を行っている。この閉鎖日を利用して滑走路および誘導路、エプロンをエリア分割して評価を実施した。評価は、図4に示すように実験用車両に航空機用トランスポンダおよび基準位置検出用としてGPS受信機を搭載して各エリアを分割走行して評価試験を実施した。

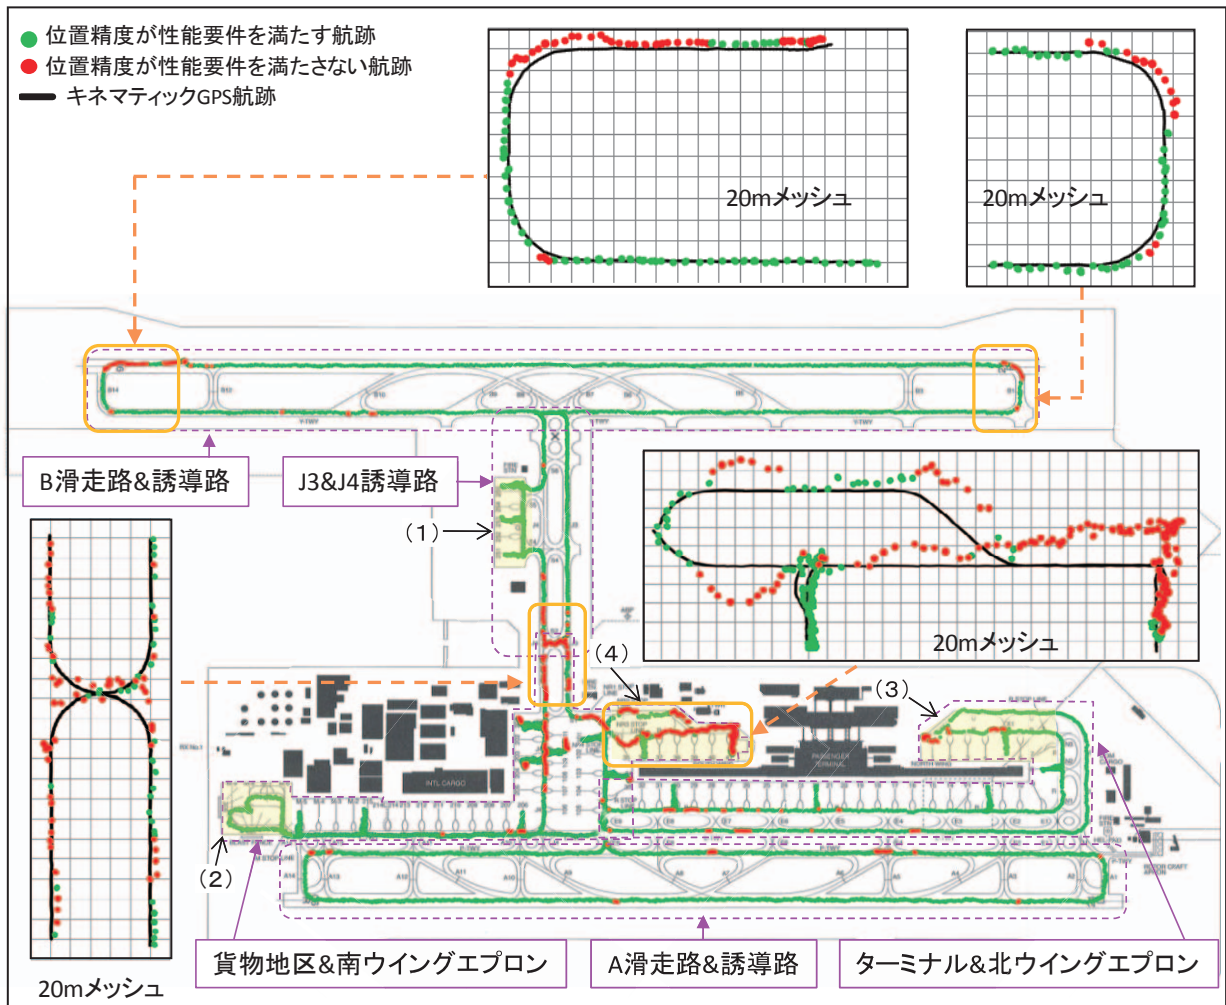
図5 初期評価時マルチラレーション航跡記録例

表1に評価結果を示し、図5に実験用車両の航跡記録例を示す。表1の括弧内の番号は、図5のエプロンエリアの番号に対応し、スポットについては性能要件を満たしていないものを示す。

本評価では、図5に示すようにA滑走路やターミナルエプロンなど、A滑走路に面したエリアでは概ね性能要件が満たされる事を確認した。

しかしながら、同図に示すようにB滑走路の北側と南側、I期島とII期島を繋ぐ誘導路（J3, J4）の東側、貨物地区の北側エプロンや南ウイングエプロンなど複数のエリアで性能要件を満たしていないことを確認した。

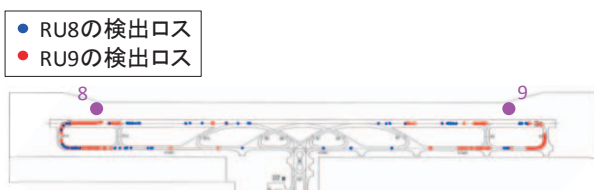
図6 B滑走路における信号検出ロス発生箇所

B滑走路両端における性能低下の原因として、航空機と受信局アンテナの位置関係で決まるDOPの悪化が挙げられる。B滑走路側に配置された受信局（RU8, 9）においては、見通しが良好であるにも拘わらず、図6に示すように信号の検出ロスが複数のエリアで確認された。これらの受信局は、B滑走路を取り囲むために必要となる外側に位置するアンテナ配置であるため、信号検出ロスが発生するとDOPが大きく悪化して性能低下を招いたものと考えられる。

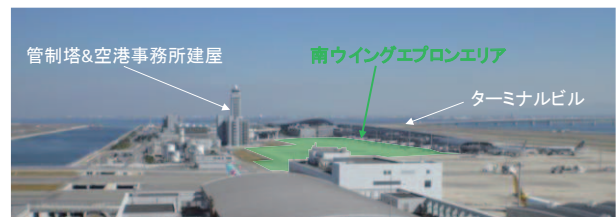
図7 南ウイングエプロンエリアの外観図

他のエリアにおける性能低下の原因としては、建造物による遮蔽とマルチパスによる信号検出ロスが挙げられる。特に南ウイングエプロンエリアは、図7に示すように四方が高い建造物に囲まれており、マルチパスが発生しやすい環境にある。
