実験用 GBAS 機上装置による VDB 受信試験

電子航法研究所 通信・航法・監視領域

平成 23 年 6 月 16 日

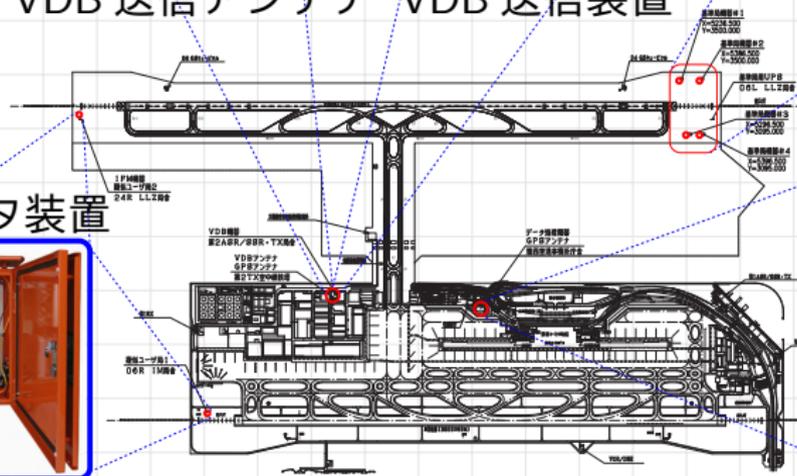
関西空港 GBAS 試作装置

VDB 送信アンテナ

VDB 送信装置

GBAS 基準局

モニタ装置

疑似ユーザ装置

GBAS データ処理装置

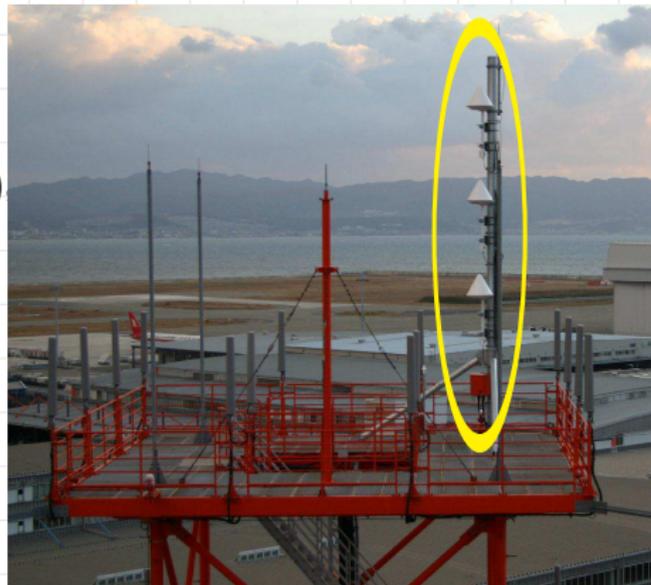
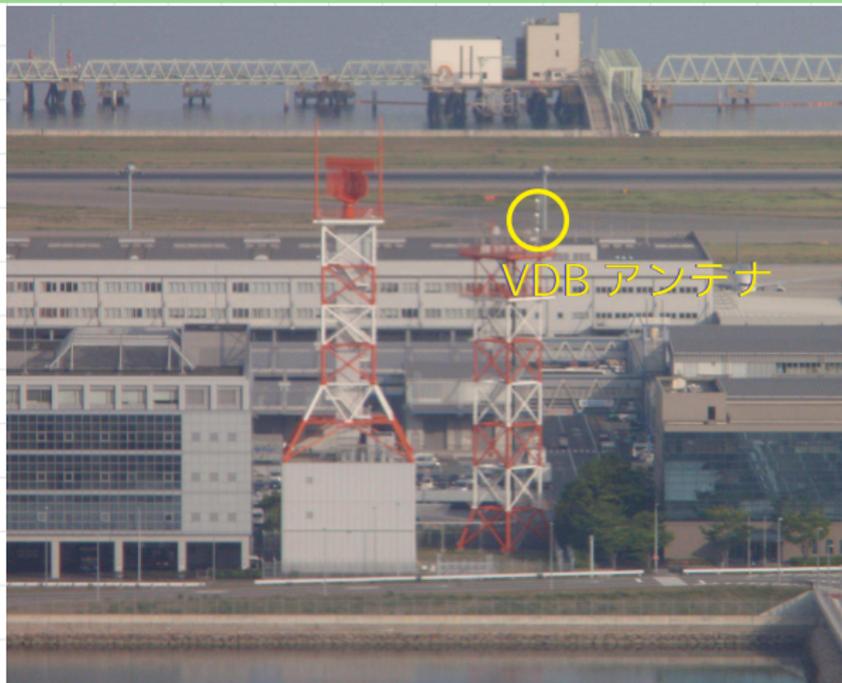
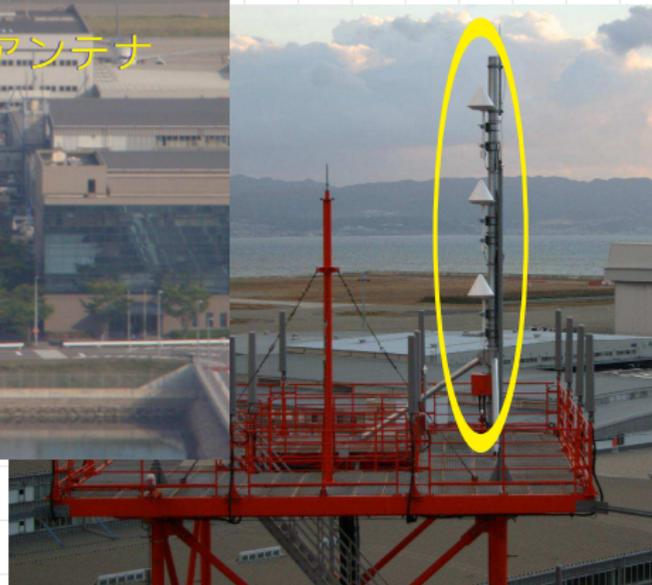
VDBに関する情報

空中線

水平偏波

無指向性

3素子スタック

41m, 43m, 45m

位相差：126:63:0

41m, 43m, 45m
位相差 : 126:63:0

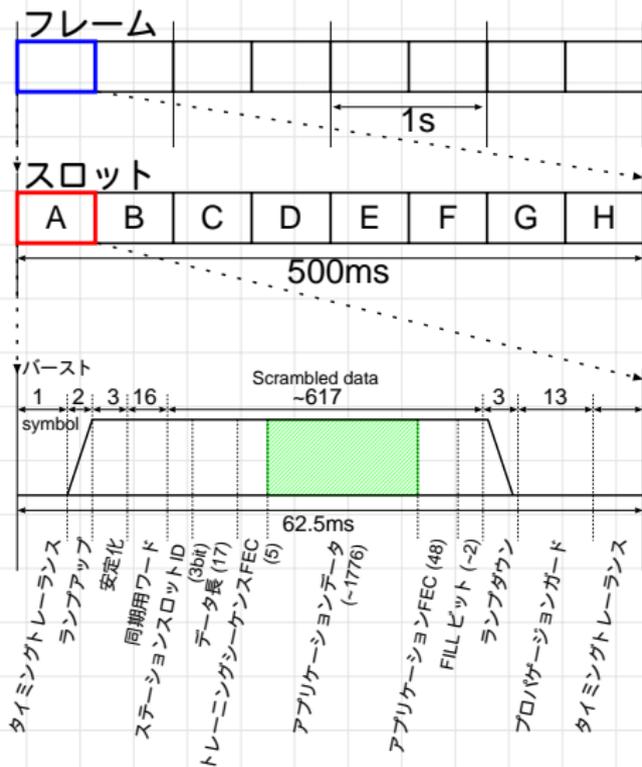
VDB 信号構造

TDMA

2 フレーム/sec

8 スロット/フレーム

データ送信レート

10,500symbol/s

31.5kbit/s

アプリケーションデータ

32ビットCRC

リードソロン符号
(255,249)

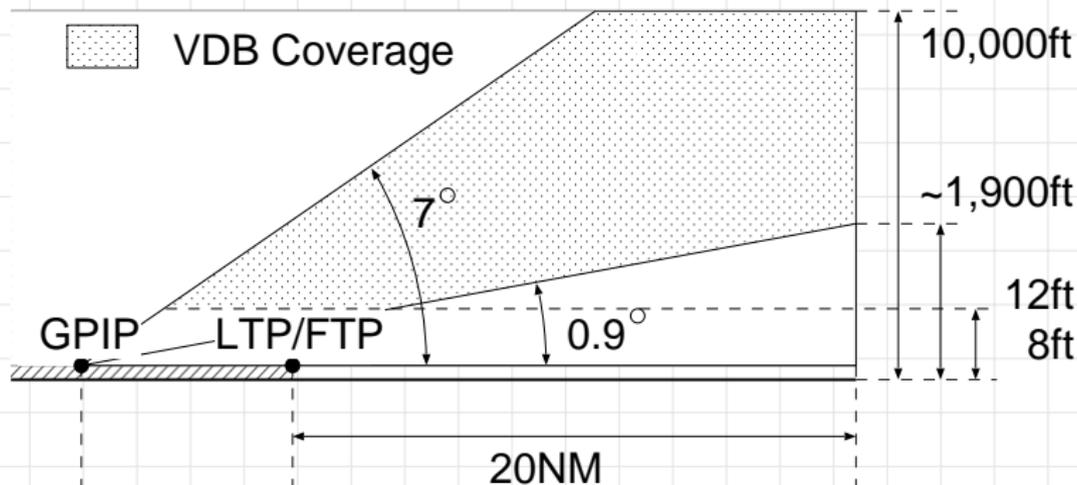
VDB の最小覆域

215 μ V/m ~ 0.350V/m の電界強度

滑走路路上

12ft まで (CAT-I)

8ft まで (CAT-III)

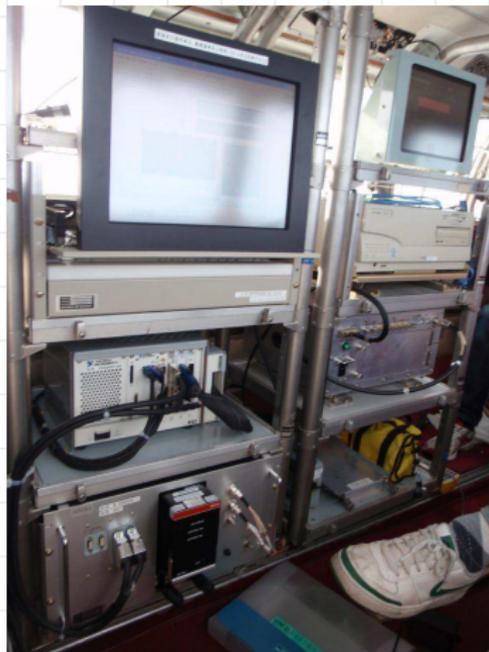
航空機搭載機材

実験用 GBAS 機上装置
 -

MMR
 -

PC, LCD
-

VDB 受信機
 -

受信信号強度測定用
-

GPS 受信機
 -

航空機位置測定用

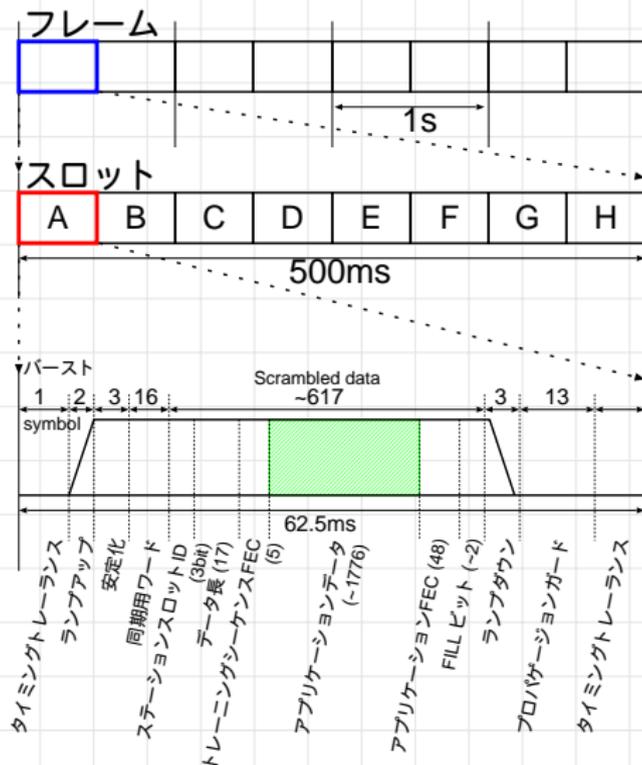
受信信号強度

アプリケーションデータの先頭から1,000bit分を受信した際の平均受信信号強度を測定

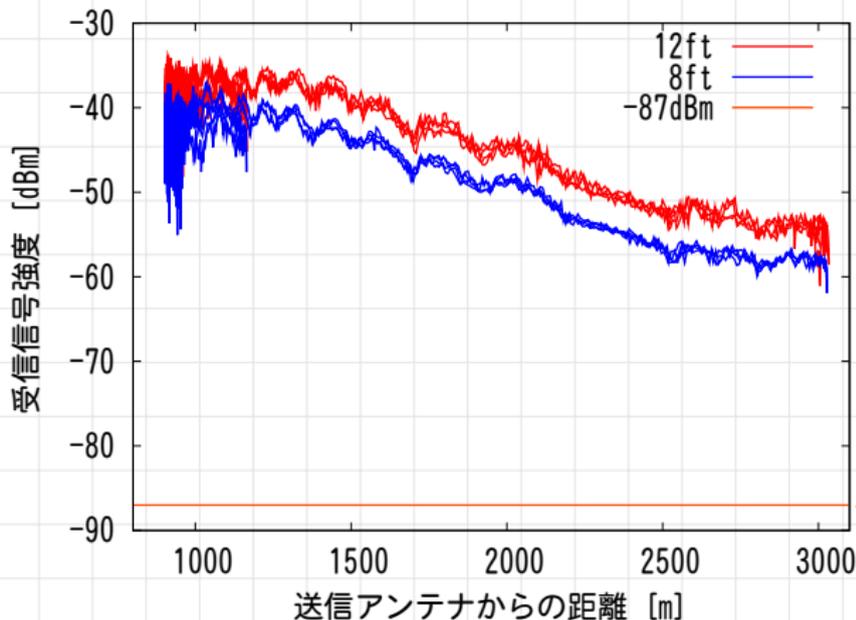
車両走行試験 (A-RW)

A 滑走路上的での受信信号強度

← 要求信号強度

A 滑走路および B 滑走路上でそれぞれ受信高度約 12ft と約 8ft における VDB 受信信号強度測定を実施

A/B 両滑走路上で十分な信号強度があることを確認

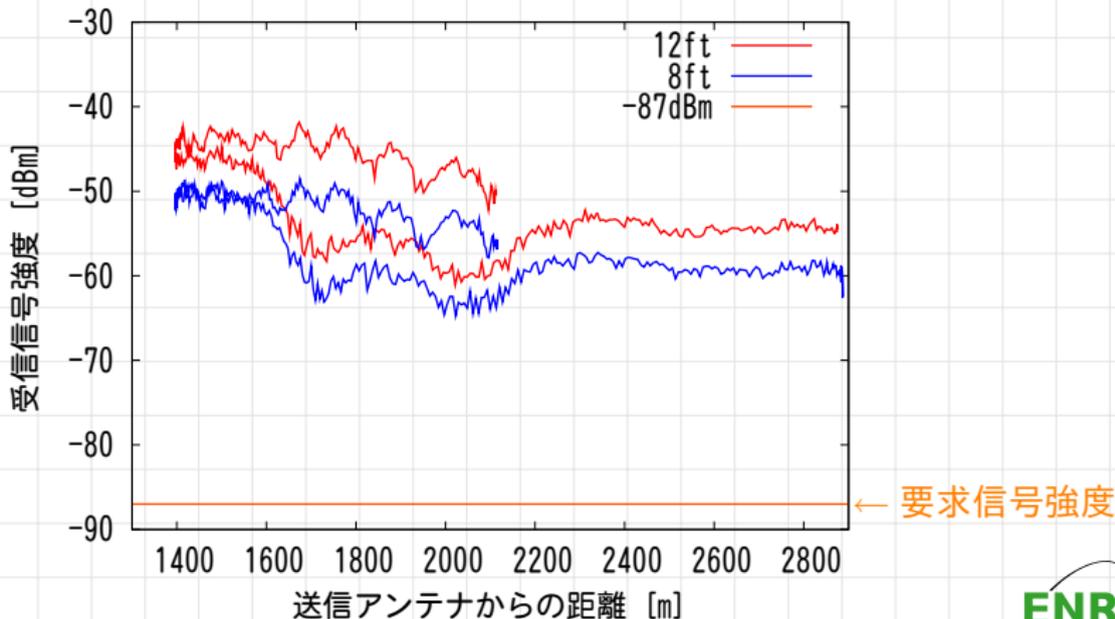
車両走行試験 (B-RW)

B 滑走路上的での受信信号強度

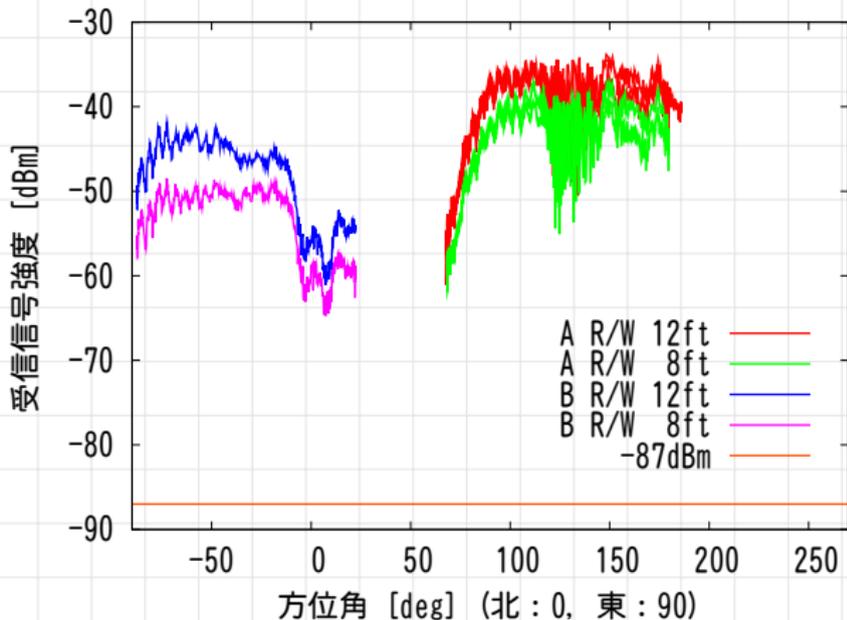
車両走行試験

滑走路上的での受信信号強度

← 要求信号強度

隣接する鉄塔の影響とみられる受信信号強度の低下

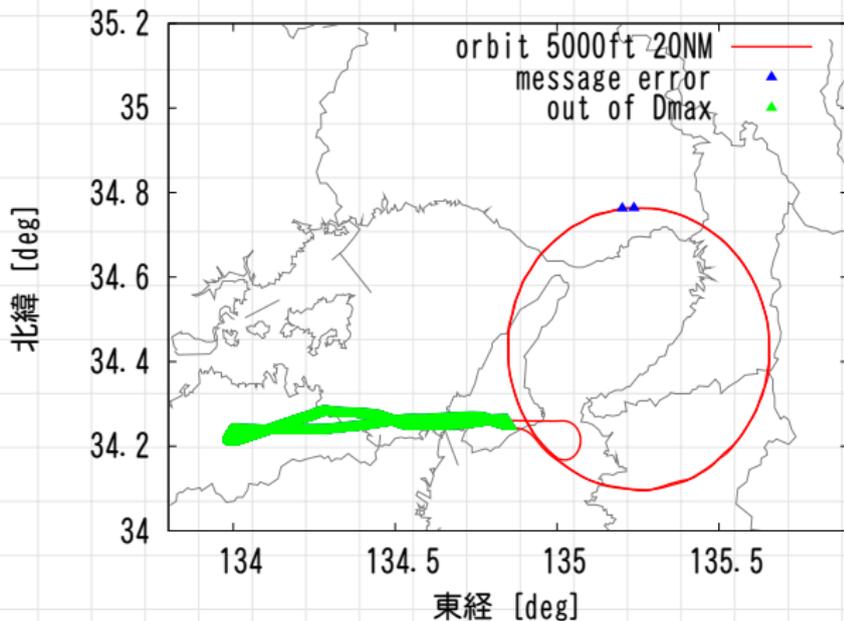
オービット飛行

5000ft, 半径 20NM

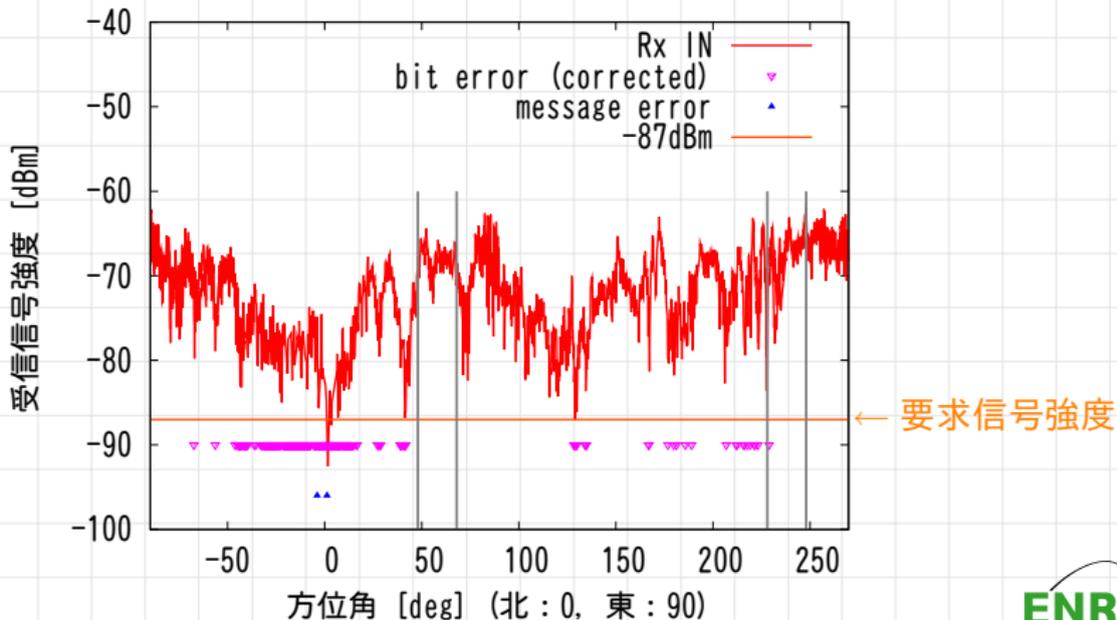
オービット飛行

受信信号強度

半径 20NM のオービット飛行を実施

車両走行試験の際と同様に送信アンテナに隣接する鉄塔の影響と考えられる受信信号強度の落ち込みを確認

滑走路進入方向 (58 度, 238 度) においては, 受信に支障なし

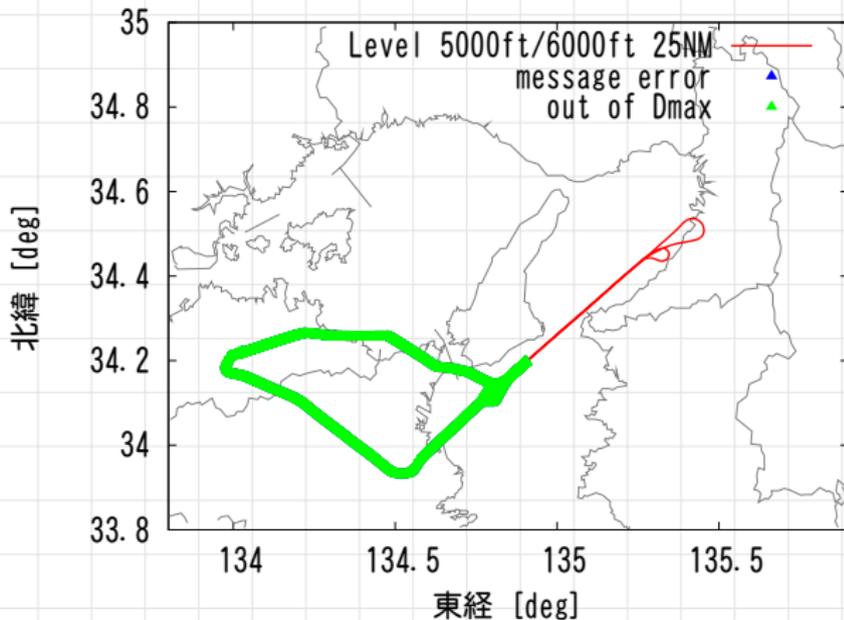
レベル飛行

25NM, 238度方向

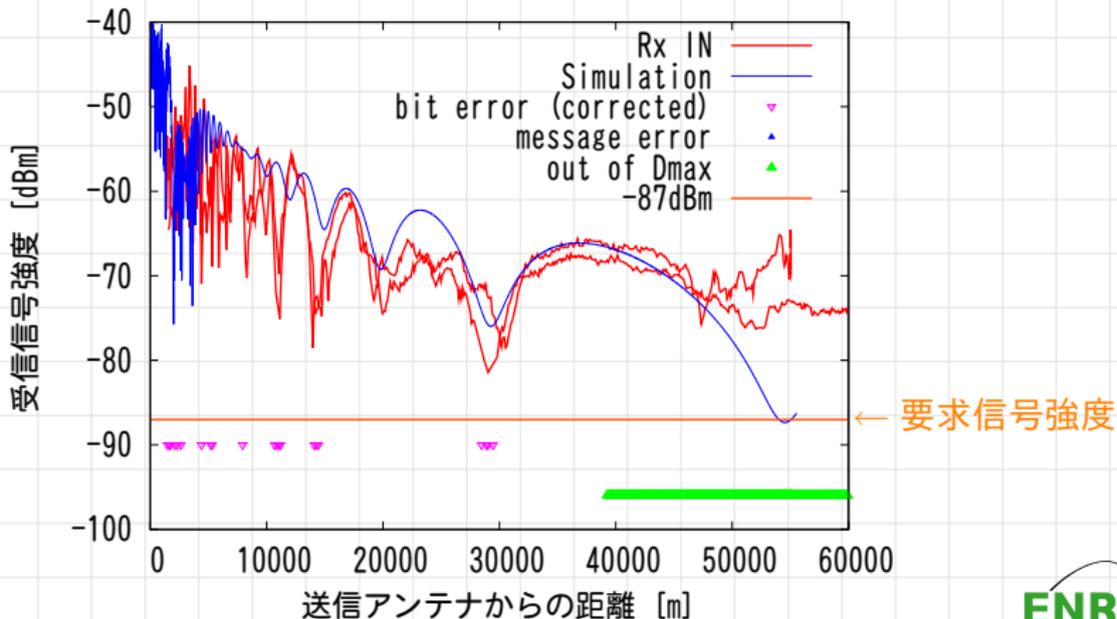
レベル飛行 6000ft

ビット誤り発生箇所

覆域内において十分な信号強度が得られることを確認

ナルの深さなどに乖離がみられた

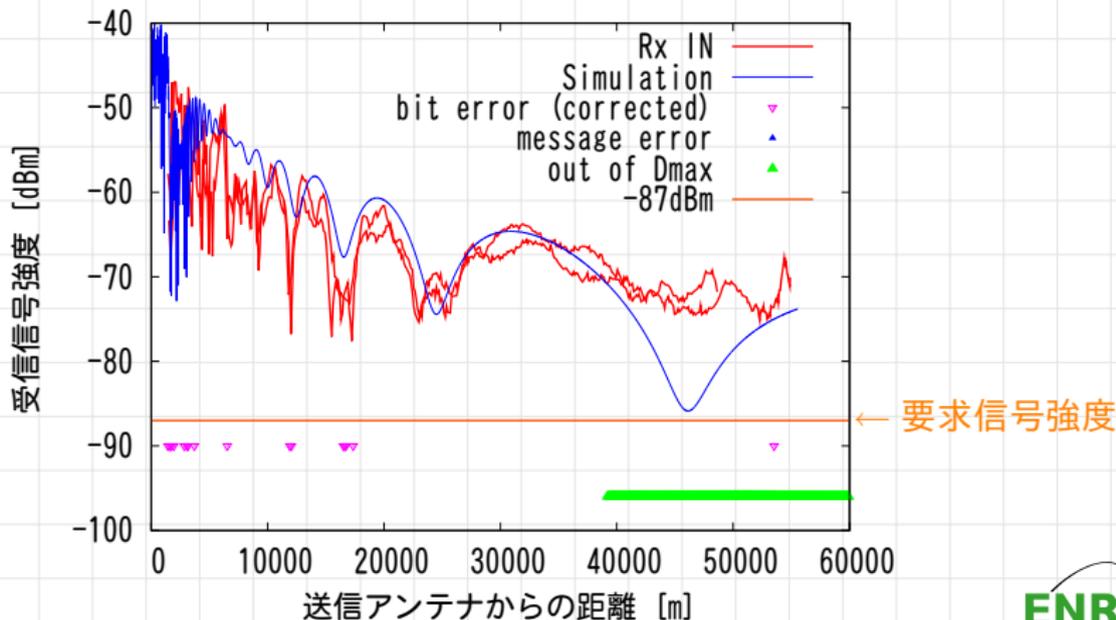
レベル飛行 5000ft

ビット誤り発生箇所
