7. 基準局での信号受信と GBAS への着陸機の影響

国立研究開発法人 海上・港湾・航空技術研究所
電子航法研究所 航法システム領域

令和3年6月10日

新千歳 GBAS のデータ (2017 年 12 月~2018 年 11 月)

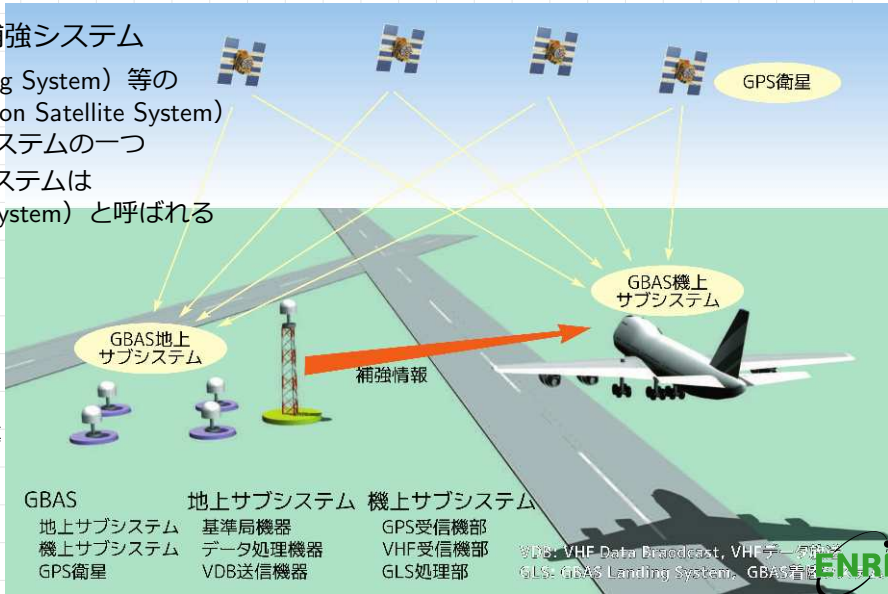
GBAS (Ground-Based Augmentation System) とは

GBAS : 地上型衛星航法補強システム

- GPS (Global Positioning System) 等の GNSS (Global Navigation Satellite System) 用いた航空機の航法システムの一つ
- GBAS を用いた着陸システムは GLS (GBAS Landing System) と呼ばれる

システム構成

- 地上サブシステム
 - 補強情報を生成し、航空機へ放送する
- 機上サブシステム
 - 航空機の測位・誘導を行う

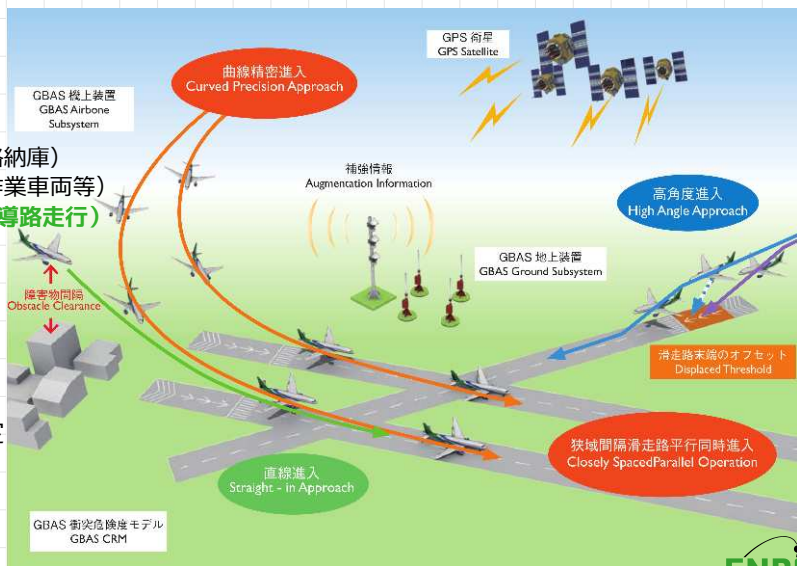
GBAS 地上システムの設置・導入に向けた課題

基準局の設置場所

🦉 遮蔽・マルチパス

- 🏢 建造物（ターミナルビル, 格納庫）
- 🚒 車両（場周道路の消防車, 作業車両等）
- ✈️ 航空機（離着陸, 滑走路・誘導路走行）

VDB アンテナの設置場所

🦉 全滑走路（全方位）をサービス可能な設置場所の選定

- 🏢 周辺建造物（ターミナルビル, 格納庫）による遮蔽, マルチパス

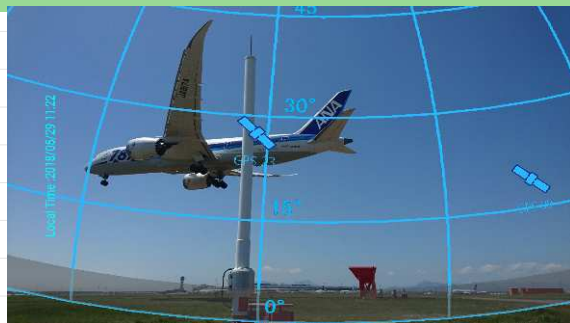
基準局近くで撮影した着陸機の写真

GNSS View アプリで撮影

GPS 衛星の概算位置の合成

UNIX 時刻でファイル名を生成

正確な撮影時刻の取得が可能

撮影時刻前後の基準局 GPS 受信データ，GBAS データを調査

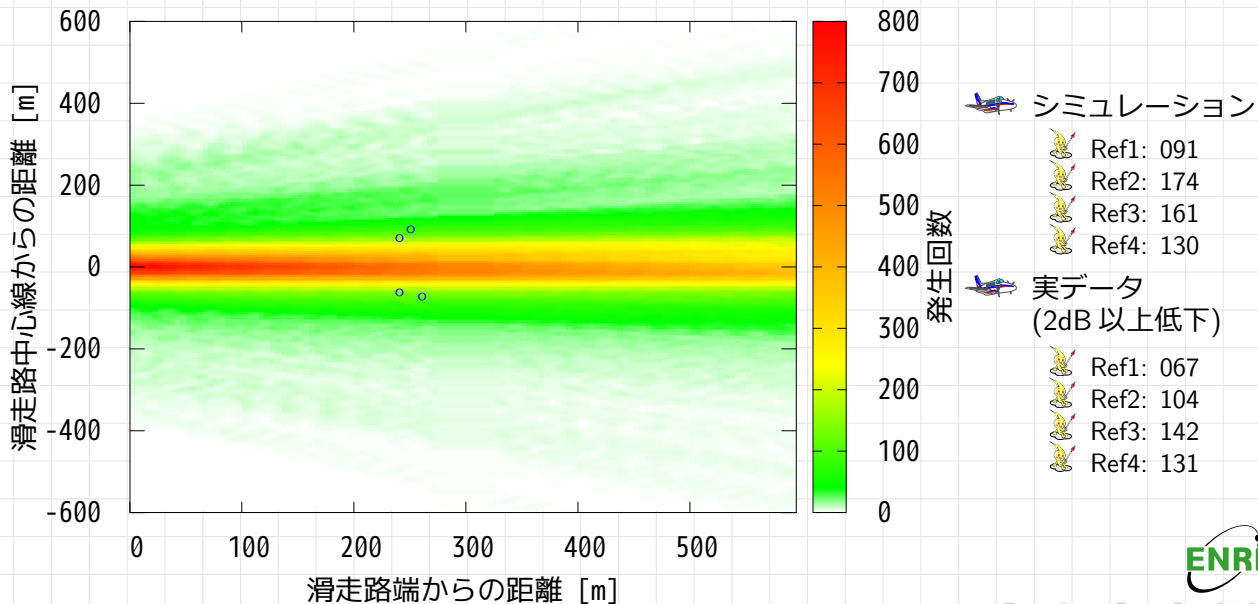
着陸機が GPS 信号受信に影響を与える回数

着陸機の経路

- 3度パスで新千歳空港 19L 滑走路に進入と仮定

- 滑走路中心線から± 600m, 滑走路進入端から 0~600m の範囲で変化

- 第1フレネルゾーンが着陸機により遮られた場合、影響有りと判定

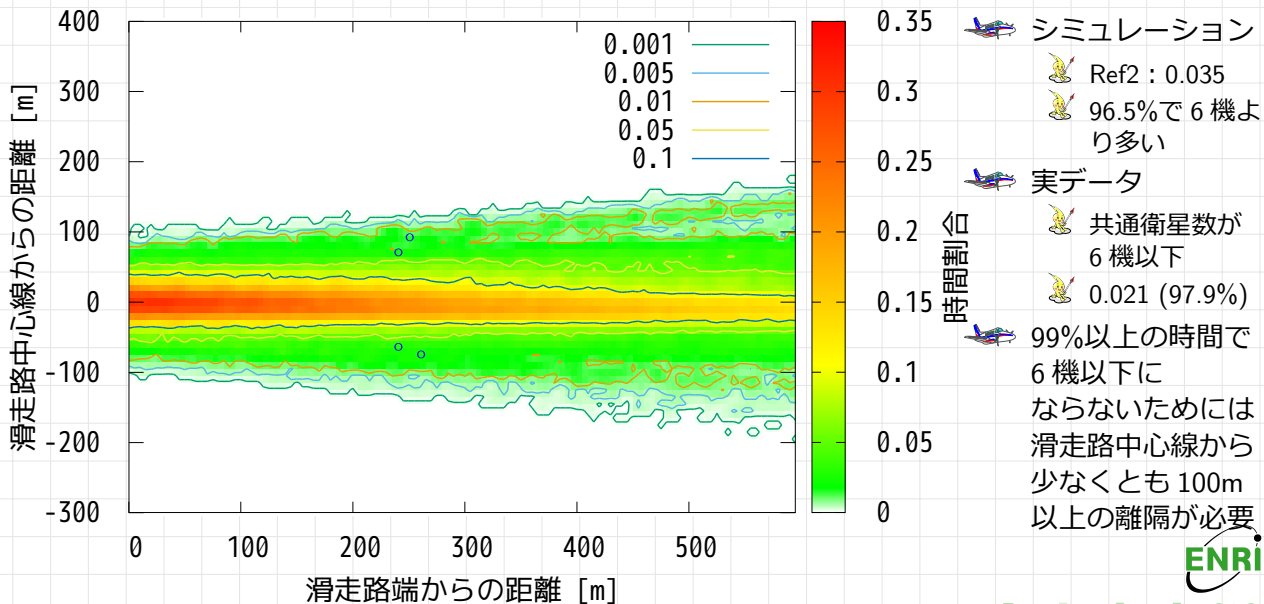
測位利用衛星数が6機以下となる割合

測位利用衛星

- 影響有りの場合、衛星を除外
- 搬送波平滑化処理のフィルタ時定数は 100 秒を仮定し、影響無しの判定後、200 秒（安定化待ち時間）経過するまで当該衛星を測位に利用しない

滑走路中心線から 100m 以上の離隔で、
測位利用衛星数が 6 機以下となる割合
を 1%に抑制
