16. 東京国際空港におけるマルチラレーション監視システムの評価結果

通信・航法・監視領域 ※宮崎 裕己、二瓶 子朗、松久保 裕二
機上等技術領域 古賀 禎
航空交通管理領域 青山 久枝

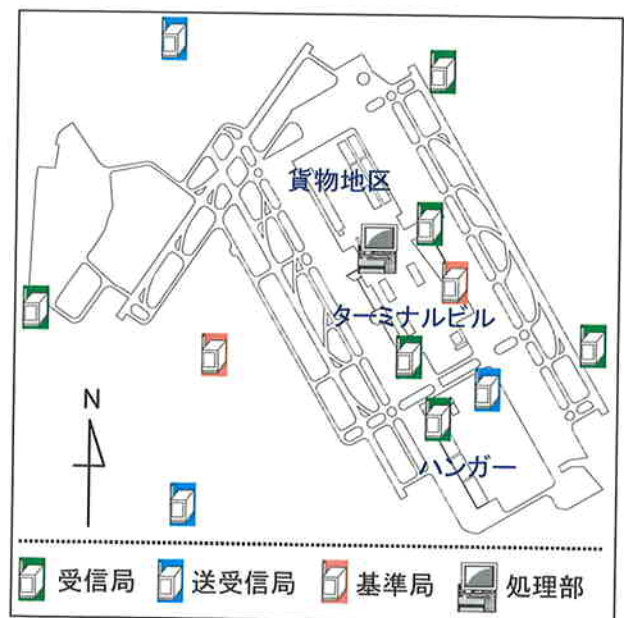
図2 平成17年度のシステム配置

評価システムは受信局と送受信局から成るリモート局（RU: Remote Unit）、基準局、および処理装置とモニタ装置から成る処理部から構成される。図2に平成17年度の評価におけるシステム配置を示す。以下に各装置の機能概要を説明する。

受信局は、航空機から送信された信号を受信解読してターゲットレポートにまとめ、10ナノ秒単位のタイムスタンプを付して処理装置に出力する。送受信局は受信局の機能に加えて、航空機に対してモードS質問を送信する。航空機に対して質問する理由としては、コールサインを画面表示するために識別符号（ビーコンコード）を取得することや、スキッタが得られない場合でもモードS応答を得て検出率の低下を防ぐことなどが挙げられる。平成17年度のリモート局数は受信局6局および送受信局3局であったが、後述する理由から、平成18年度ではリモート局を追加して受信局8局および送受信局5局の構成とした。

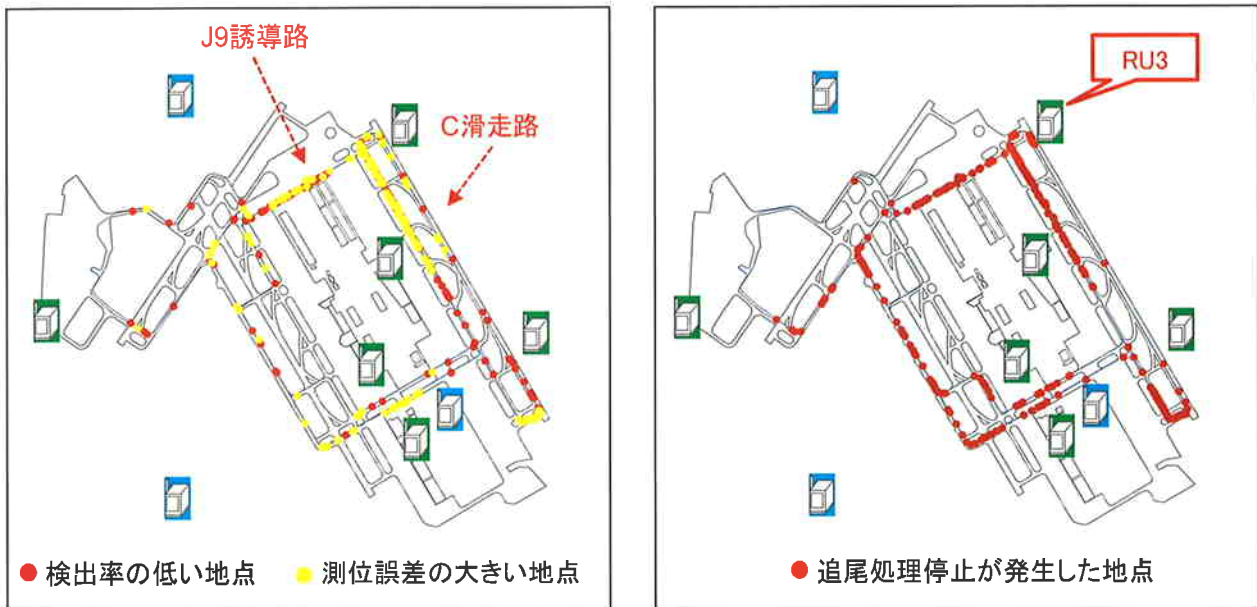
図3 性能劣化が生じた地点

定パラメータ等の問題が確認された。図3に性能劣化が生じた地点を示す。性能劣化は、特にC滑走路とJ9誘導路の周辺に発生した。性能劣化の原因として、これらのエリアではリモート局数が十分でないことに加えて、重要となるRU3のアンテナ設置高が低いことが挙げられる。C滑走路は東京湾に面していることから滑走路から十分離れた距離にアンテナを設置できないため、転移表面の規定によりアンテナ高が制限されてしまう。図4にRU3アンテナの設置状況を示す。一方、追尾処理の停止は、測定誤差が大きいため予測ゲート内に測定位置が入らないことが原因で頻発したと考えられる。

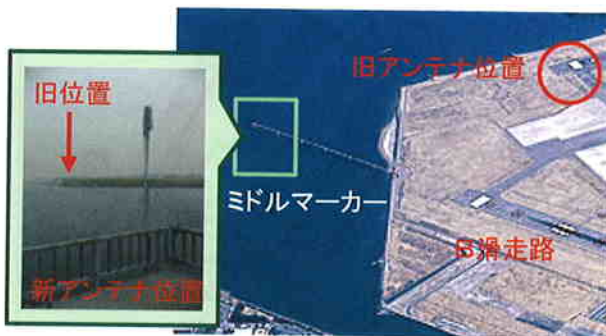
図5 移設後のRU3アンテナの設置状況

リモート局数の不足に対しては、追加が必要と考えられるエリアを対象に合計4局のリモート局を追加した。また、低いアンテナ高に対しては、RU3アンテナをB滑走路のILSミドルマーカの橋脚に移設した。この結果、RU3のアンテナ高は3mから12mに増加した。図5に移設後のRU3アンテナの設置状況を、図6にリモート局追加後のシステム配置を示す。
