# 空港面におけるAeroMACS 信号品質の評価

監視通信領域 ※金田直樹, 住谷泰人, 米本成人, 河村暁子,  
ニッ森俊一, 本田純一, 岡田国雄, 塩地誠

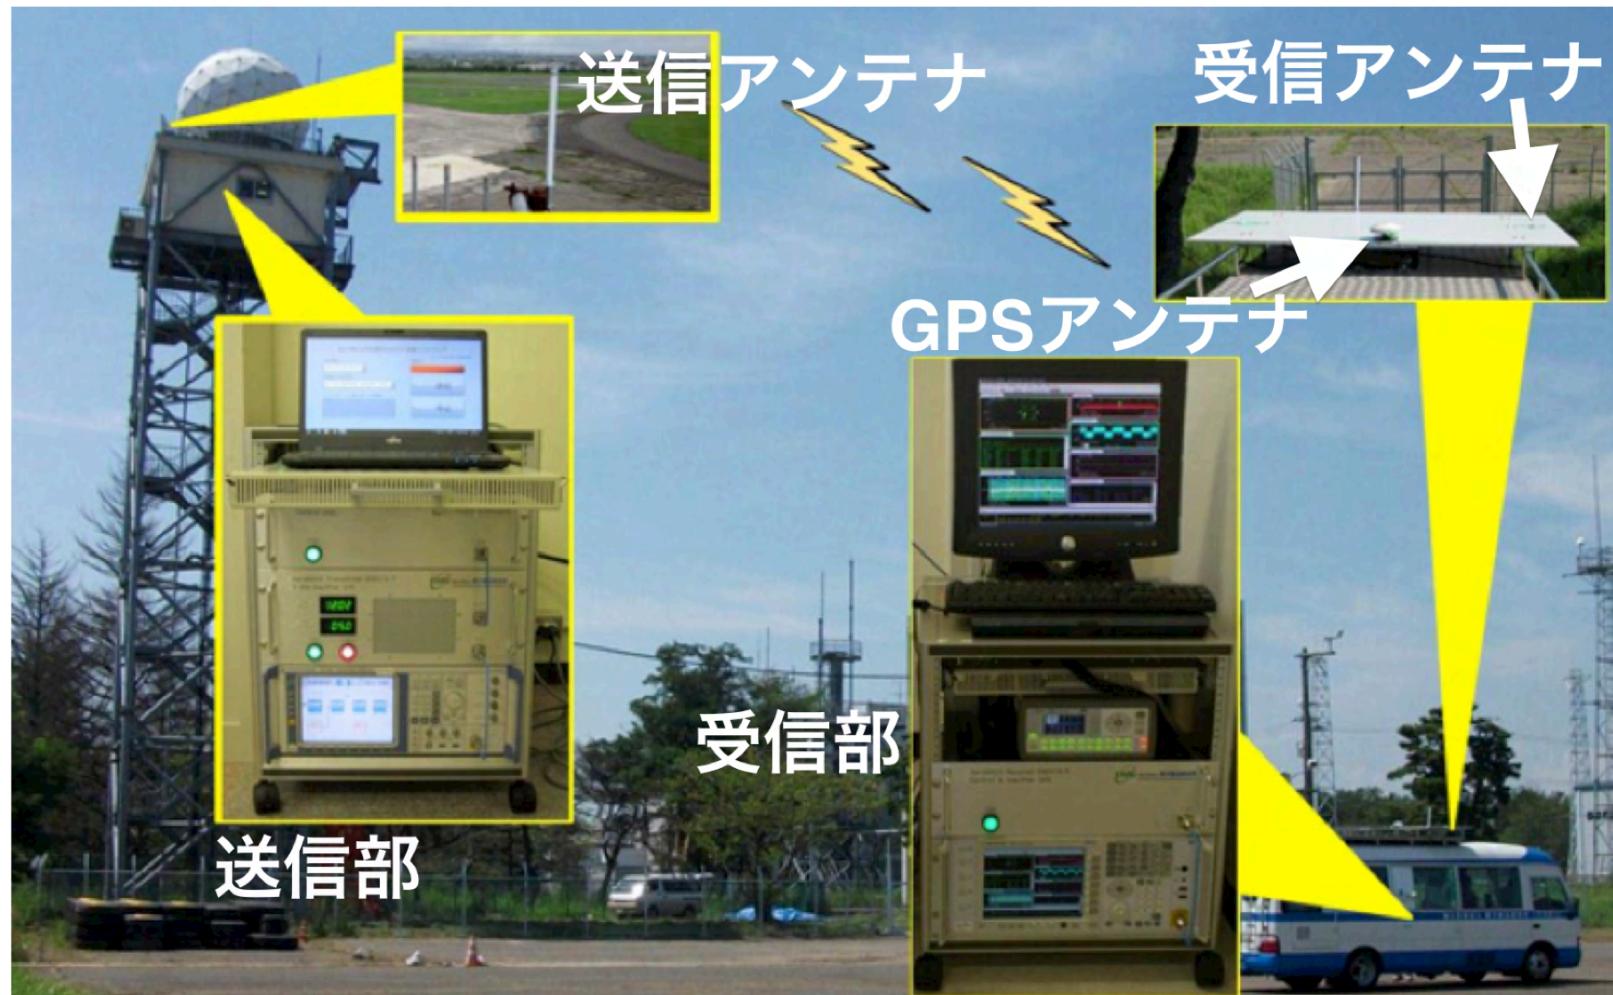
# 実験: システム構成

- ✈ AeroMACS試験信号を生成し、岩沼分室より送信
- ✈ 測定車にて試験信号を受信し、記録

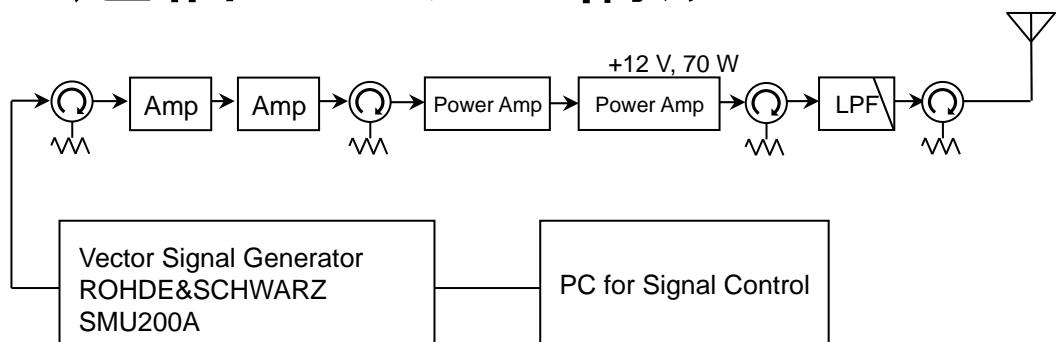
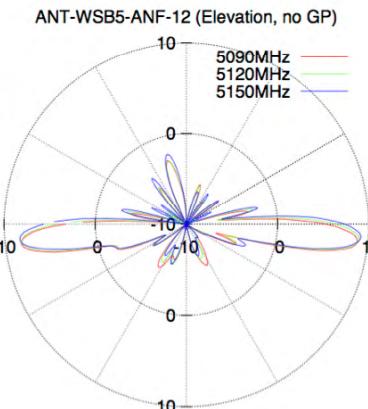
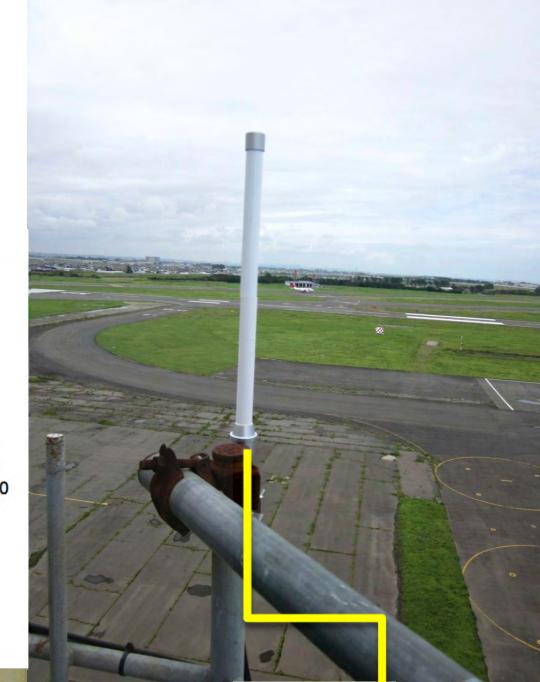
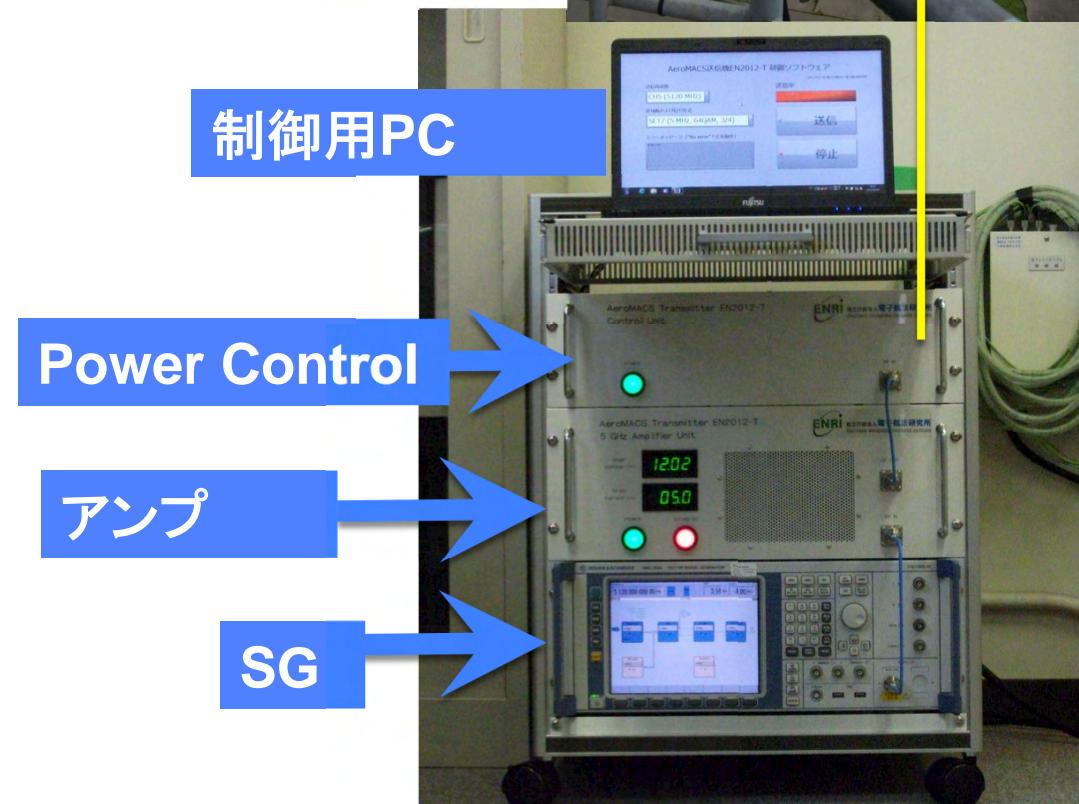
# 実験: 送信システム

## ✈ 送信アンテナ

- ANT-WSB5-ANF-12
- 9dBi@5120MHz

✈ 信号: IEEE 802.16e-2005

✈ 出力: 約1W

## ✈ 送信システム構成

制御用PC

Power Control

アンプ

SG

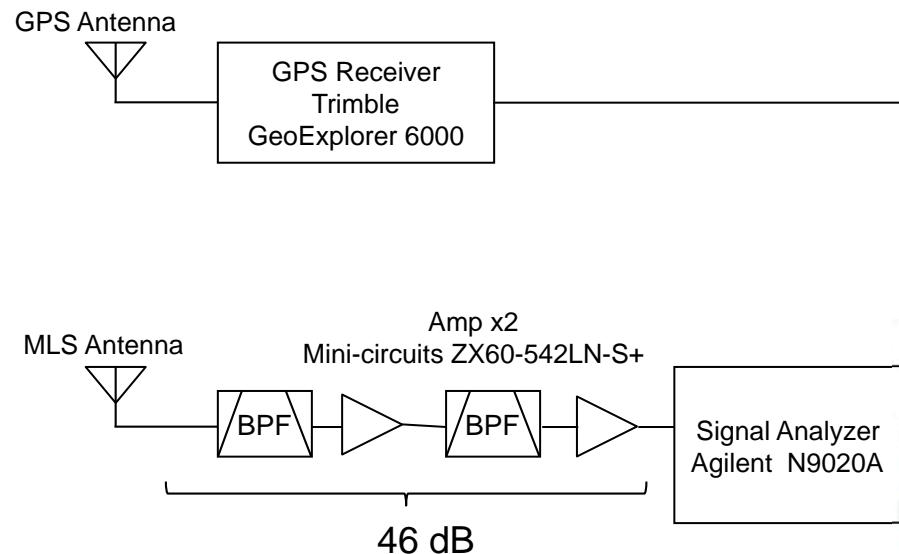
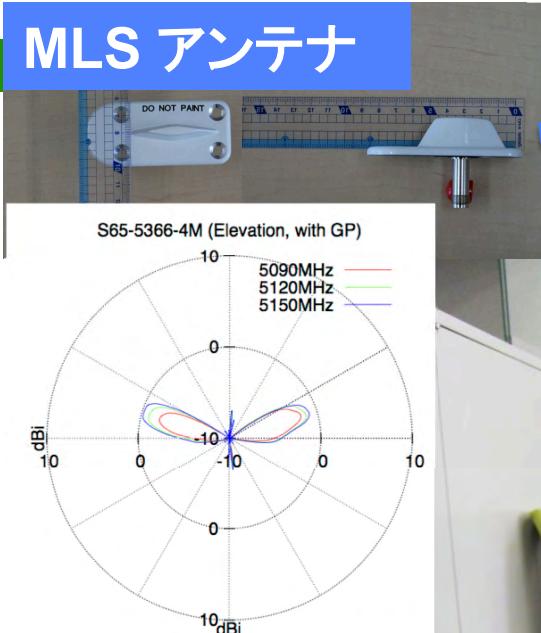
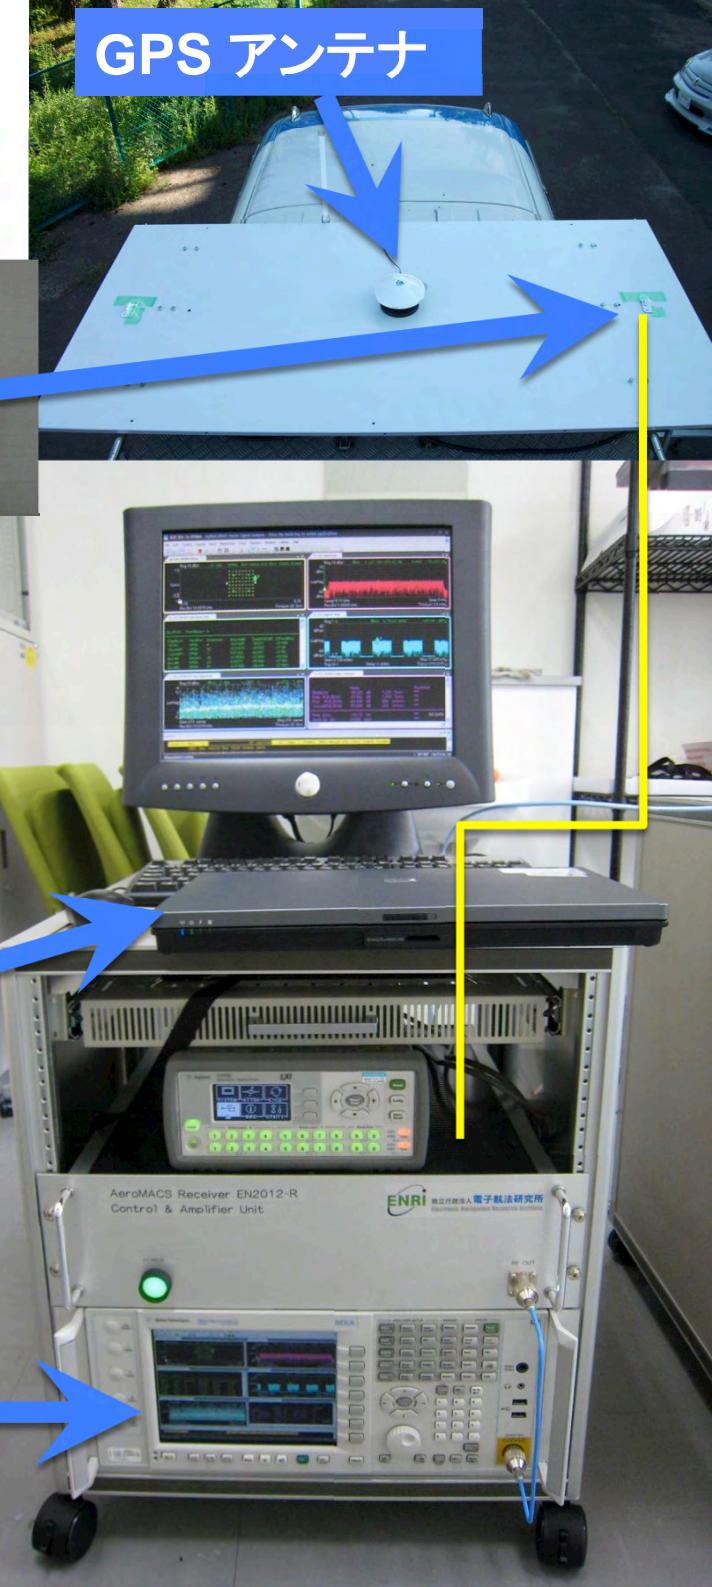
# 実験: 受信システム

## ✈ 受信アンテナ

- ▣ Sensor Systems  
S65-5366-4M
- ▣ 0dBi@5120MHz

## ✈ 受信システム構成

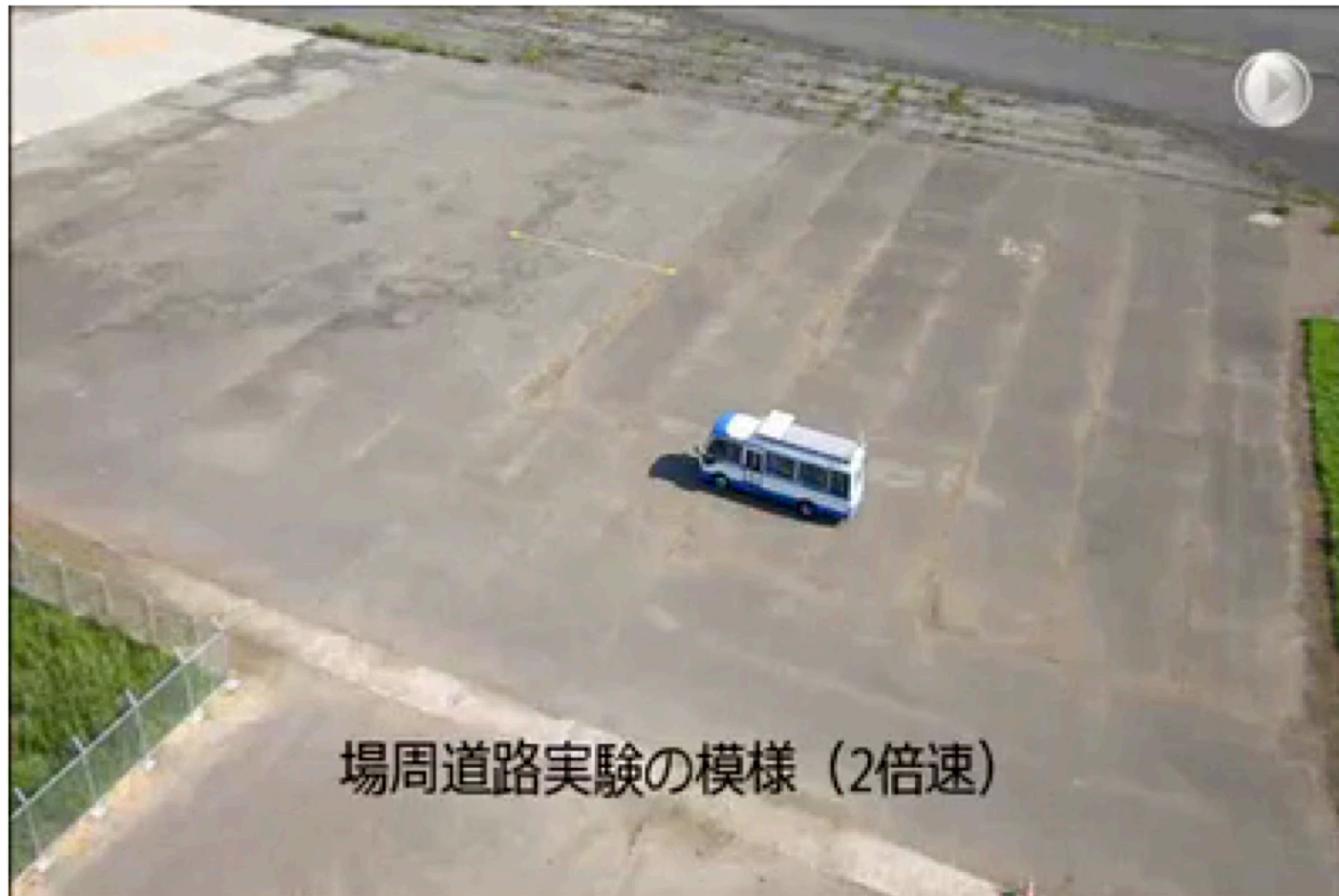
# 実験内容

- ✖測定車で仙台空港の滑走路, 誘導路, 場周道路を走行し, AeroMACS試験信号を受信し, 記録・解析

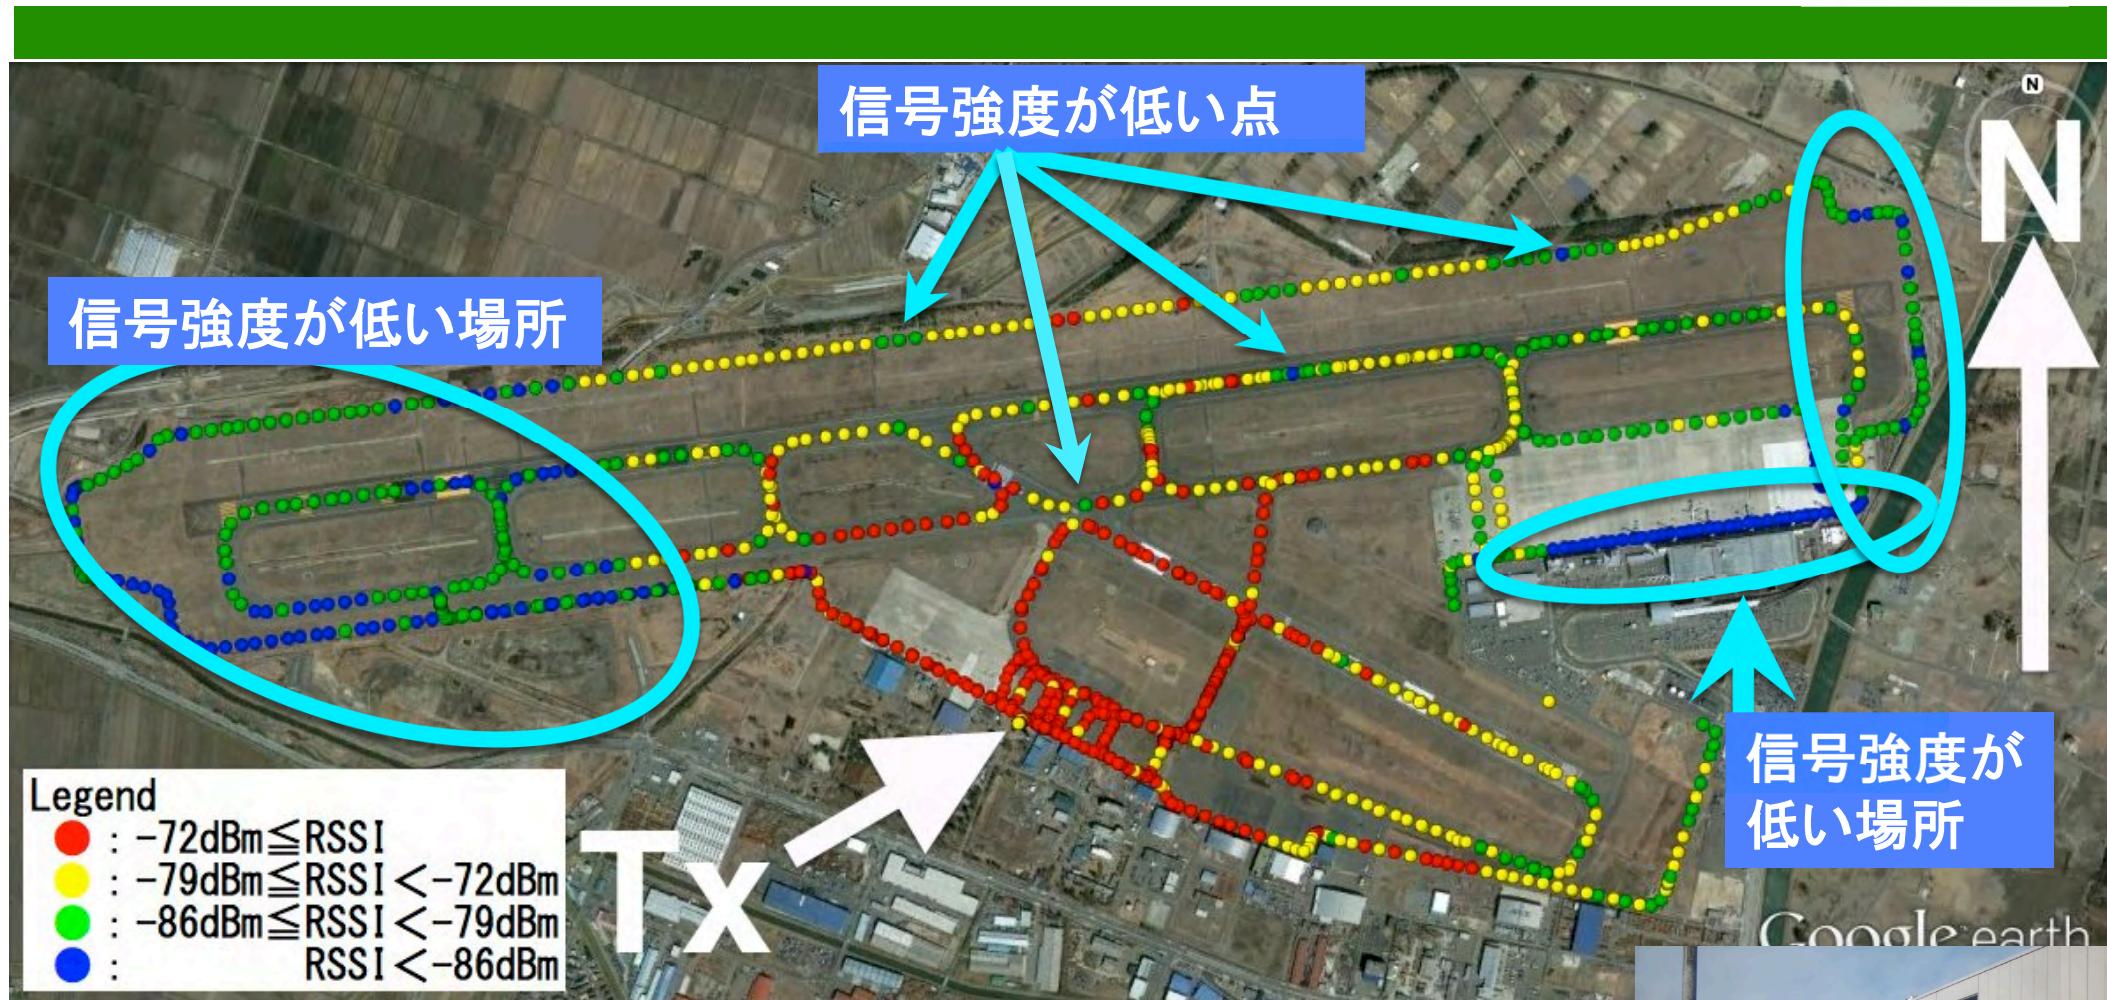
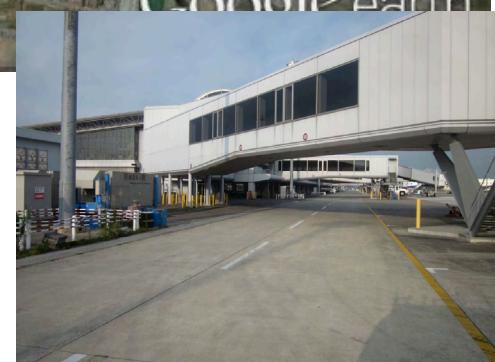
# 結果1:受信信号強度(RSSI)

- 受信信号強度を空港面上にプロット
- 1局でおおむねカバーできるが、覆域の欠損あり

- ✈ 実験 : AeroMACS試験信号にて信号品質を評価
  - ✈ 信号強度 : 約1Wの基地局1局でほとんどカバー
  - ✈ 变調精度 : 信号強度が良好な場合, 良好
- ✈ 解析 : 信号強度の低下原因
  - ✈ 遮蔽 : 建物と林
  - ✈ フェージング : 地面反射が主
- ✈ 改善策 : シミュレーションによる有効性検討
- ✈ 今後 : 複数のアンテナによるMIMOシステムの評価

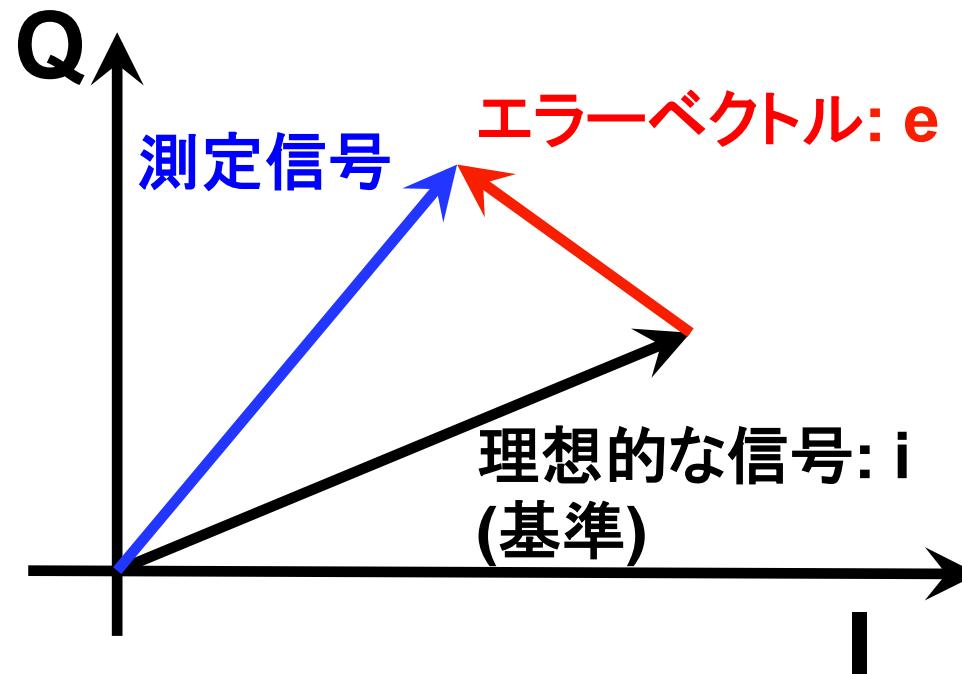
❖ 指標: 相対コンステレーションエラー (RCE)

$$RCE (\text{dB}) = 10 \log_{10} (|e|^2 / |i|^2)$$

❖ エラーの原因

- ❖ 雑音
- ❖ 干渉
- ❖ 伝播 (フェージング等)
- ❖ 送受信機の非線形性

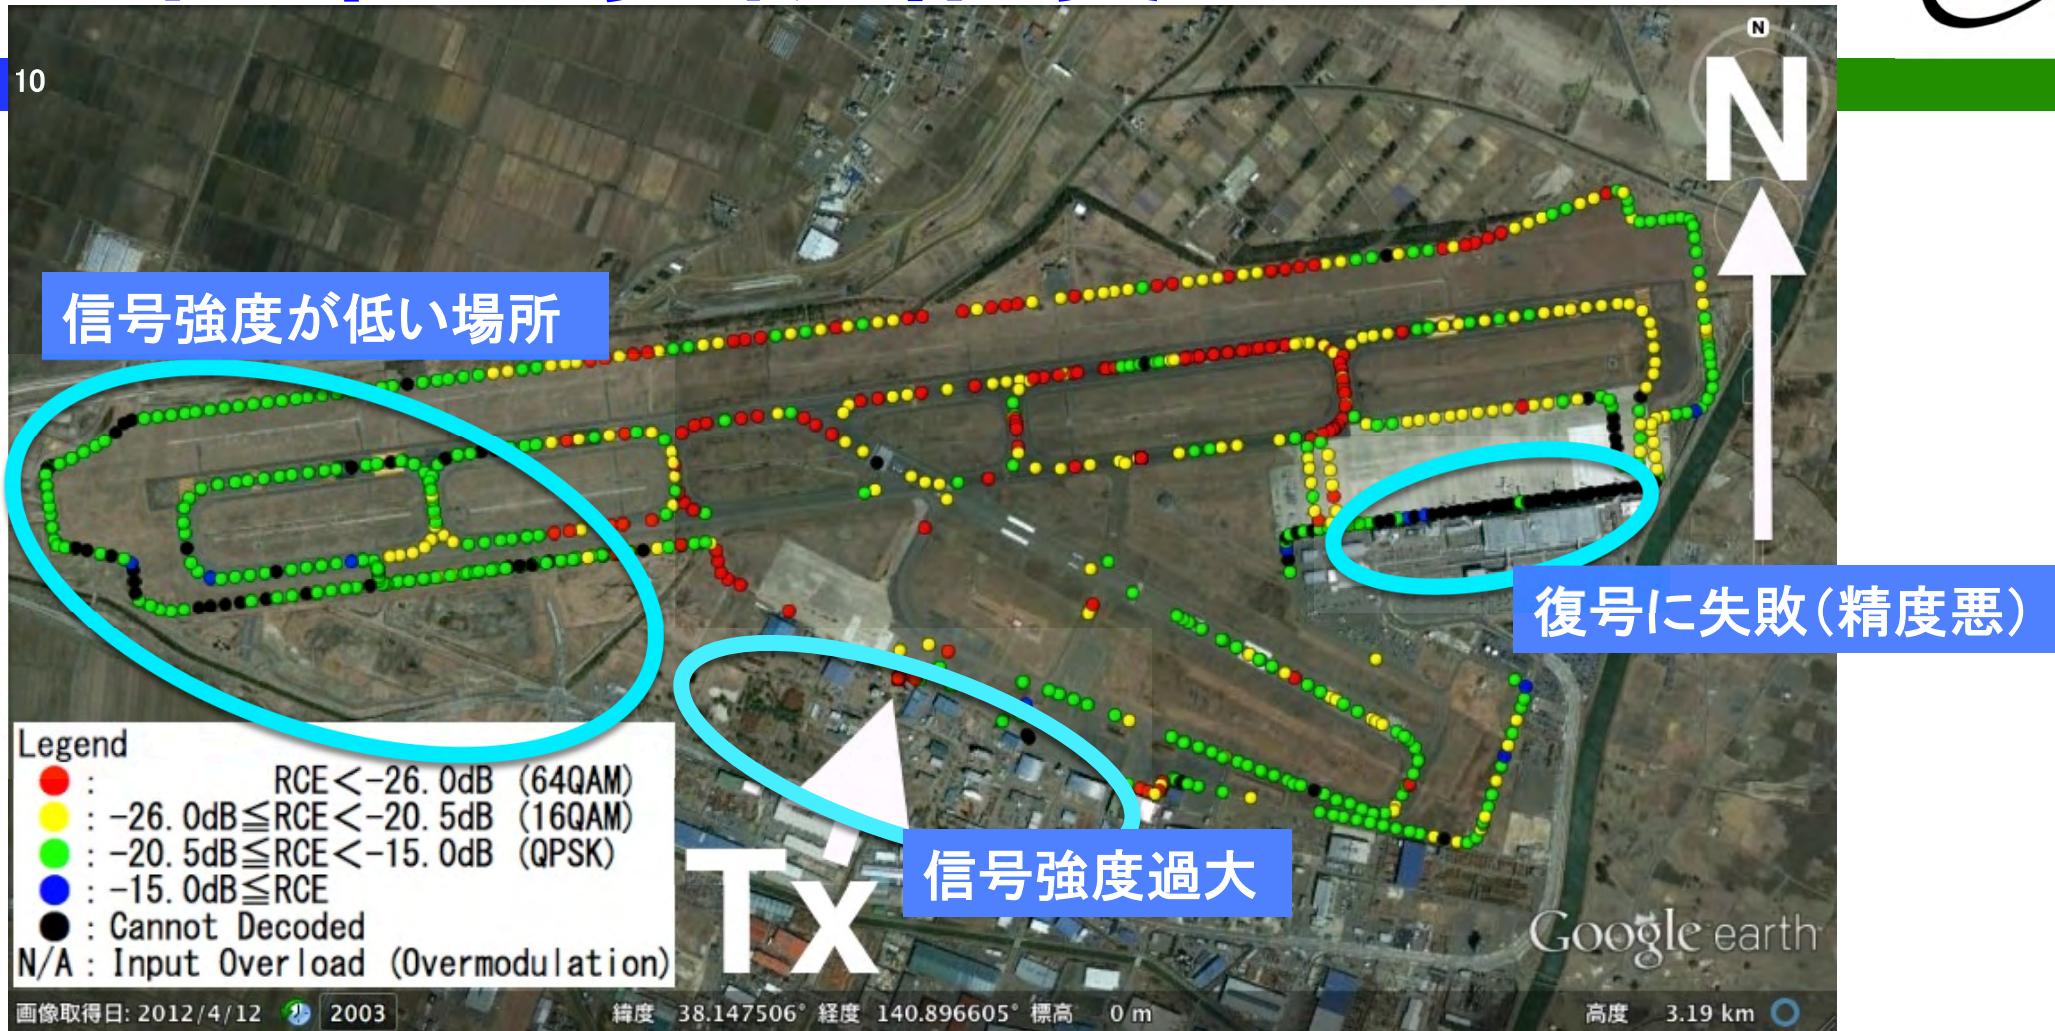
# 結果2: 変調精度

- 受信信号強度過大の点はプロットから除外
- RSSIが良好ならRCEも良好

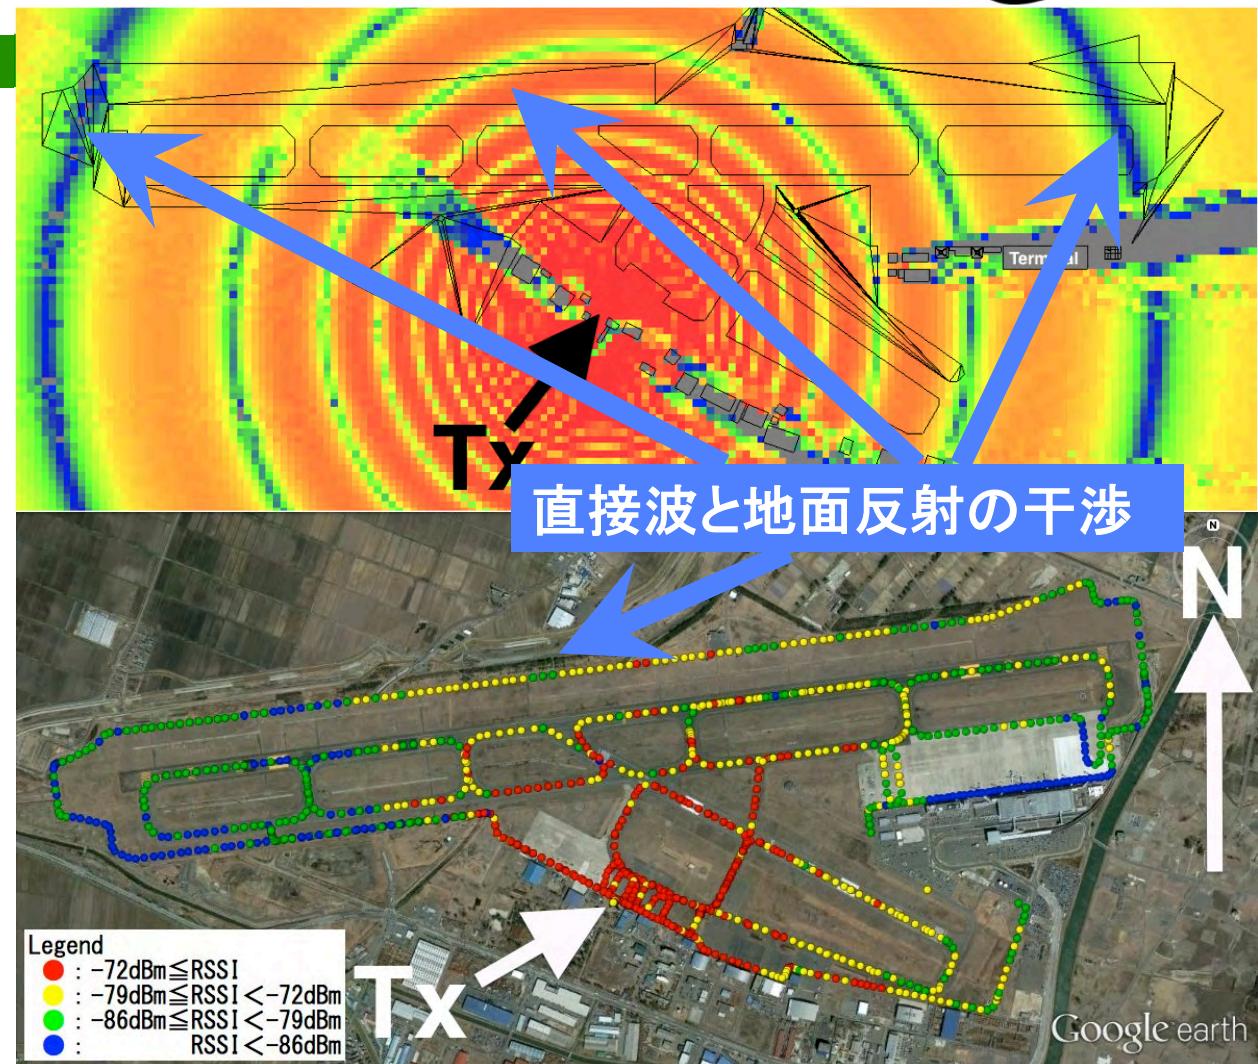
# 解析1: シミュレーション

## シミュレーション条件

送信高:30m

受信高:3m

レイトレーシング法

## 結果

建物による遮蔽

フェージング: 地面反射

信号強度

シミュレーションで低→実験で低

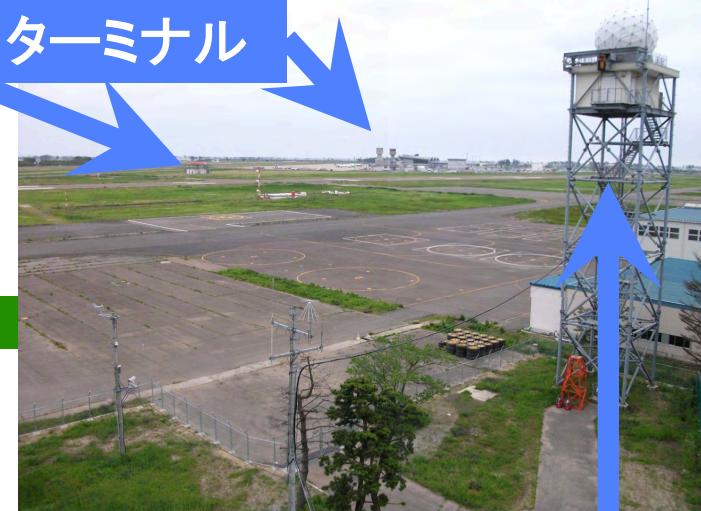
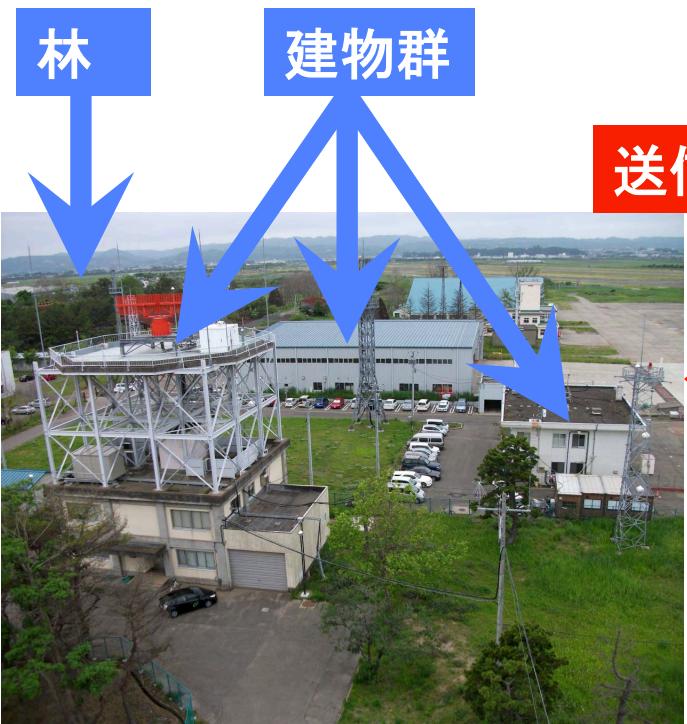
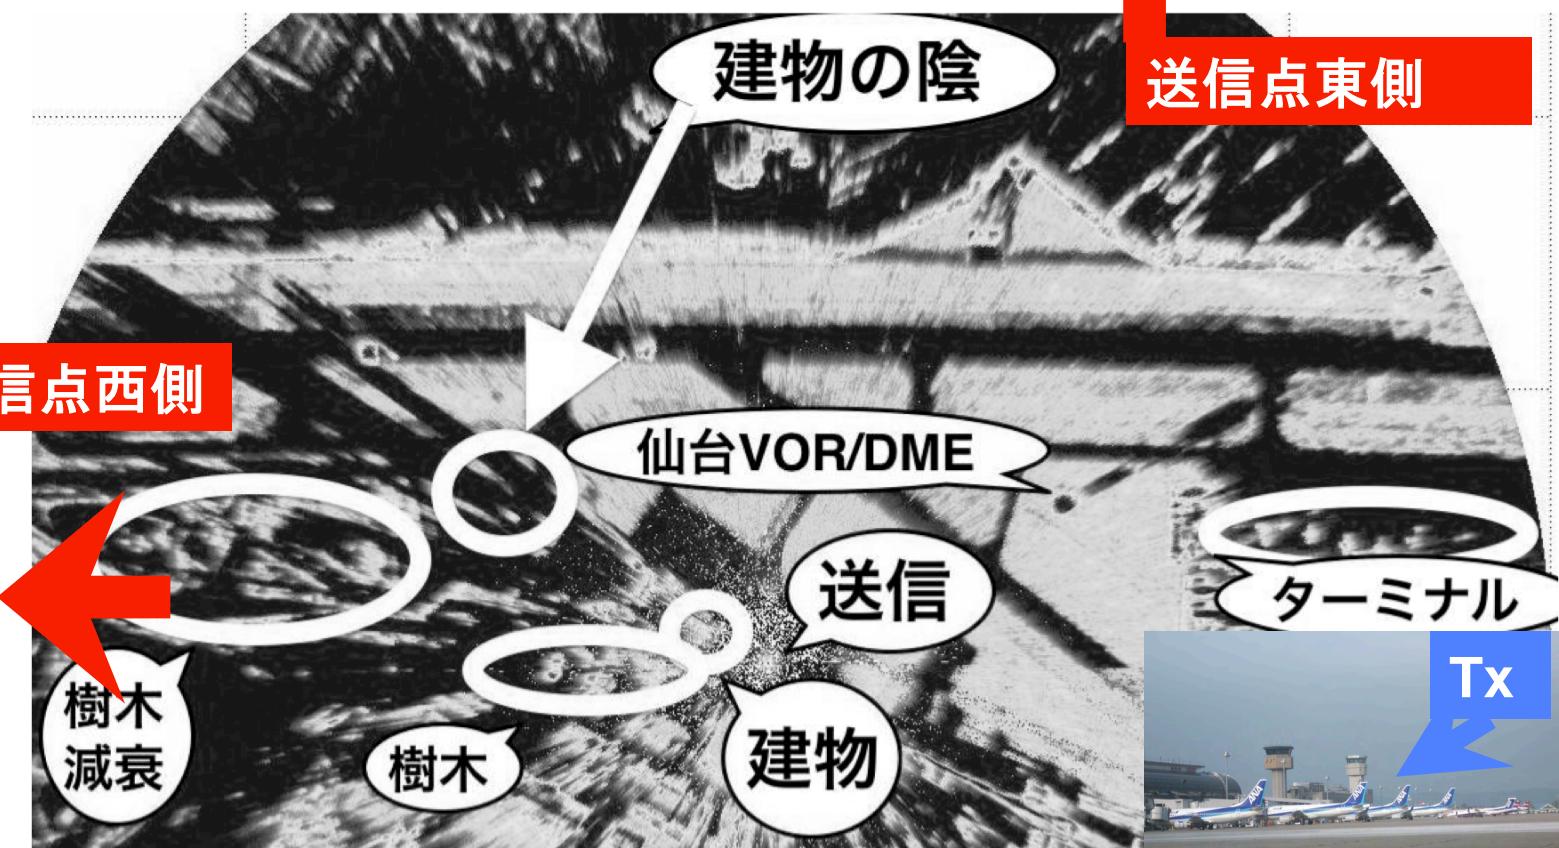
ASDE (Tx)

# 解析2: 見通し範囲

- ❖ 見通しの有無: 空港面探知装置
- ❖ ターミナル等の建物と林による遮蔽

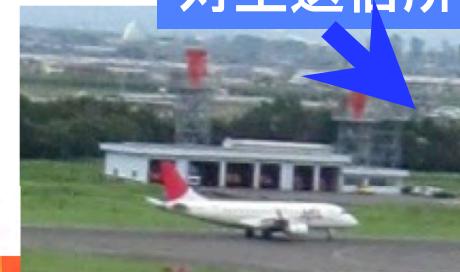
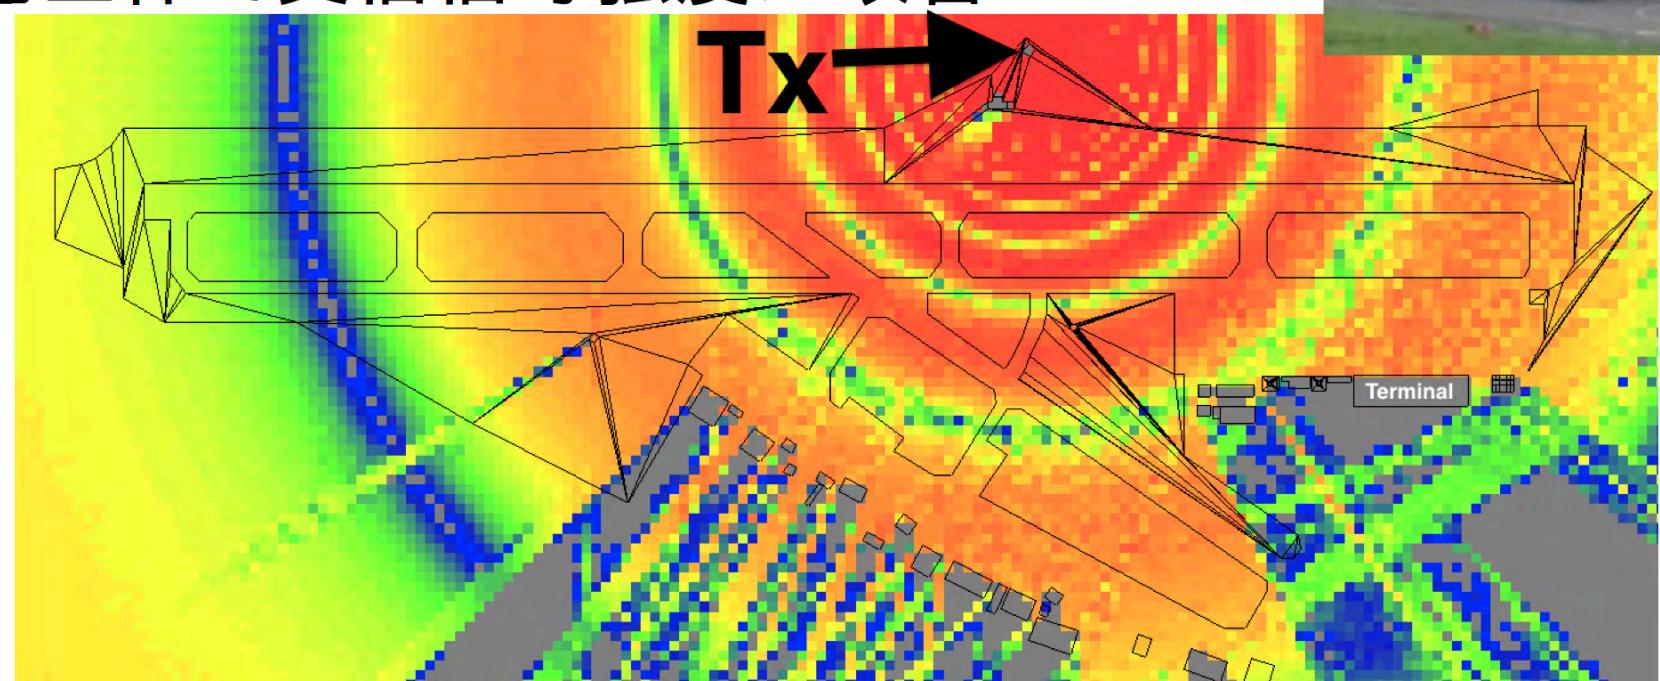
対空送信所

# 覆域欠損の改善策検討

- ✈ 基地局位置を変更したシミュレーション実施
  - ✈ 比較対象: ILS GP, 電源庁舎, 消防庁舎付近(対空送信所), 滑走路中央付近(対空受信所)
  - ✈ 消防庁舎付近(対空送信所)での結果
  - ✈ 空港全体で受信信号強度が改善
