2025年6月 令和7年度電子航法研究所研究発表会（2025年6月13日）於 海上技術安全研究所本館

# 羽田空港での

# 滑走路異物監視システムの評価進捗

電子航法研究所 監視通信領域

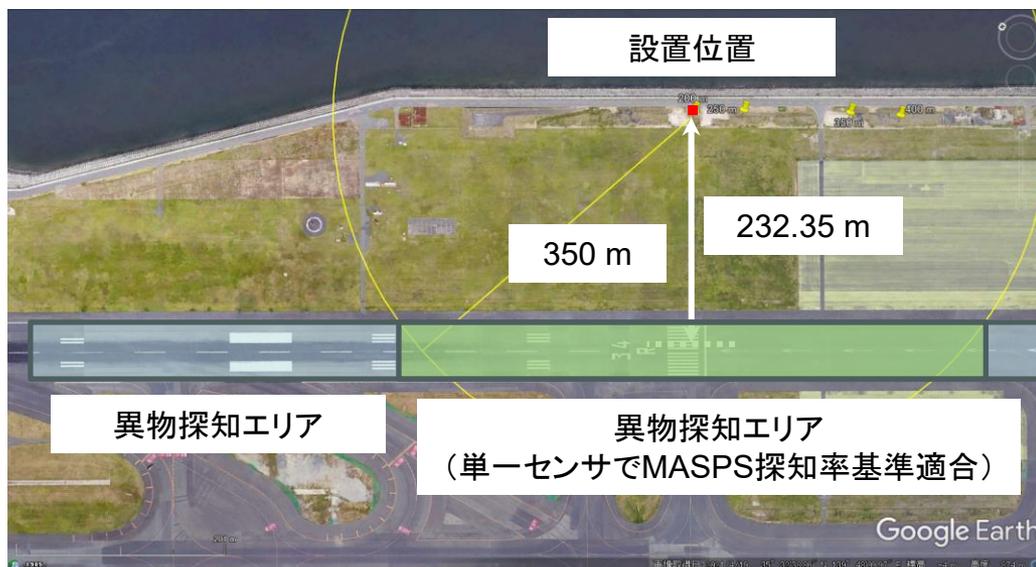
滑走路センサ設置位置

- 中央局+滑走路センサ1局構成
- C滑走路付近に滑走路センサ1局を
- 設計探知エリアはセンサから350 m以内
- 東京空港事務所庁舎内に中央局を設置
- 2023年3月20日に設置工事完了

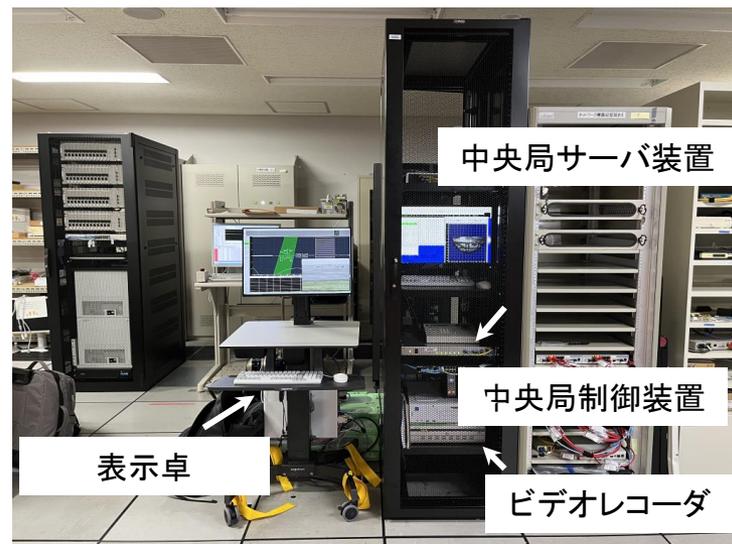
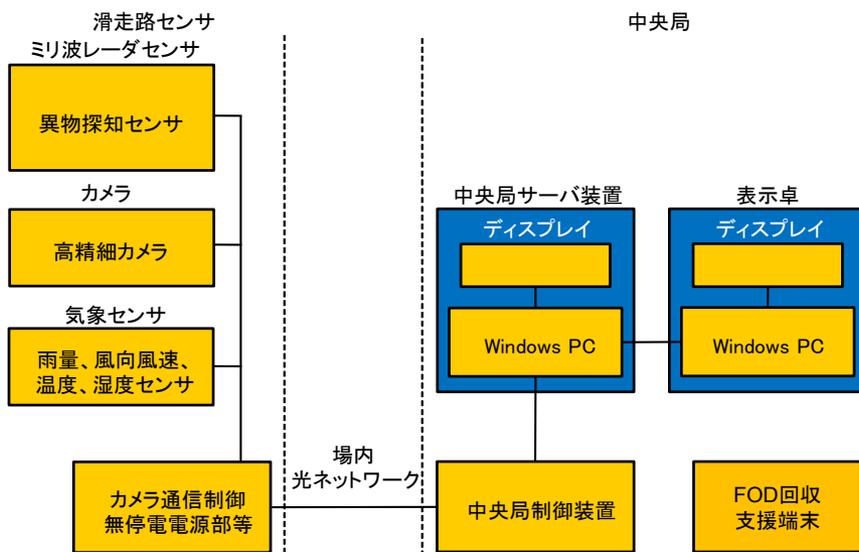
滑走路異物監視システム評価装置の系統図

- 制御装置、サーバ装置、表示卓から構成
- レーダセンサ、カメラ映像、システム動作状態、気象センサの情報を記録・分析
- FOD情報を記録、表示卓/端末に表示
- EUROCONTROL ASTERIX形式で出力

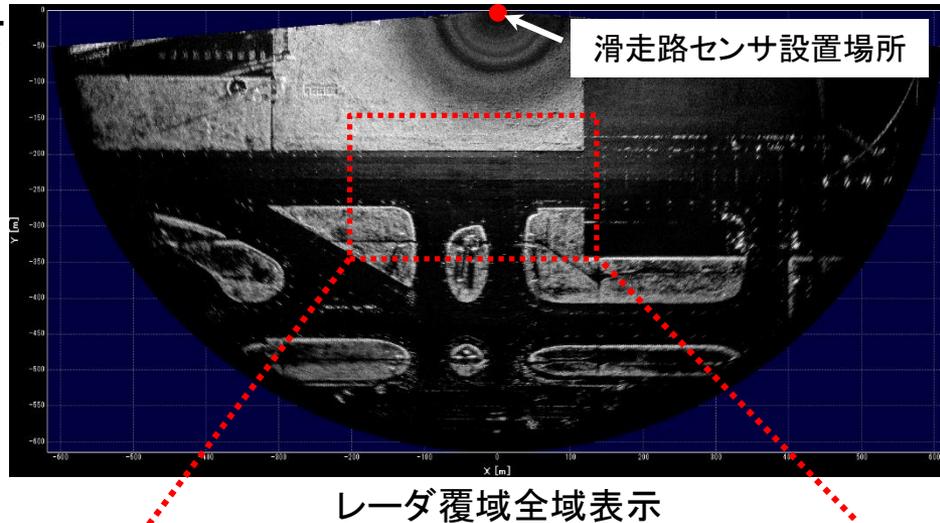
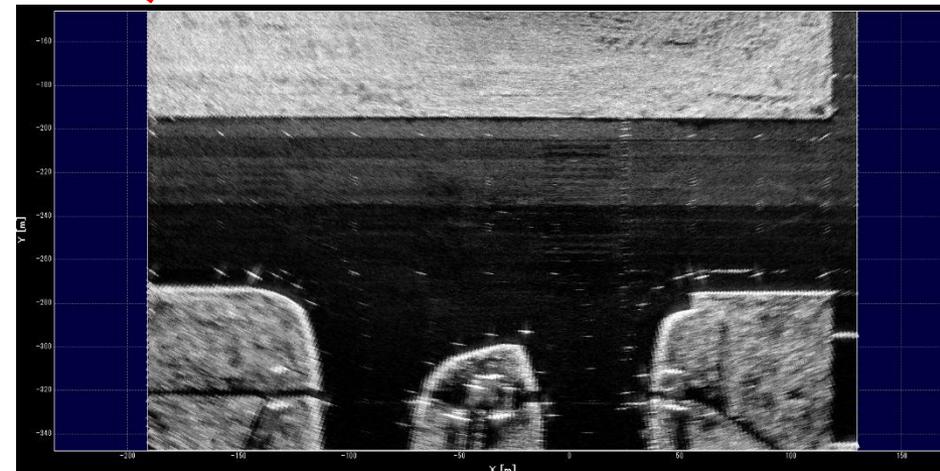
### ミリ波レーダセンサ仕様

- FODを探知するため、エリア内を常時監視
- レーダセンサで得られたデータを中央局制御装置およびサーバ装置で信号処理・分析し、FOD情報を取得
- レーダセンサスコープ画素数は1センサあたり $32,768 \times 16,384$

送信周波数: 92 GHz~100 GHz  
中心周波数: 96 GHz  
送信電力: 80 mW  
測距方式: FMCW  
覆域: 350 m

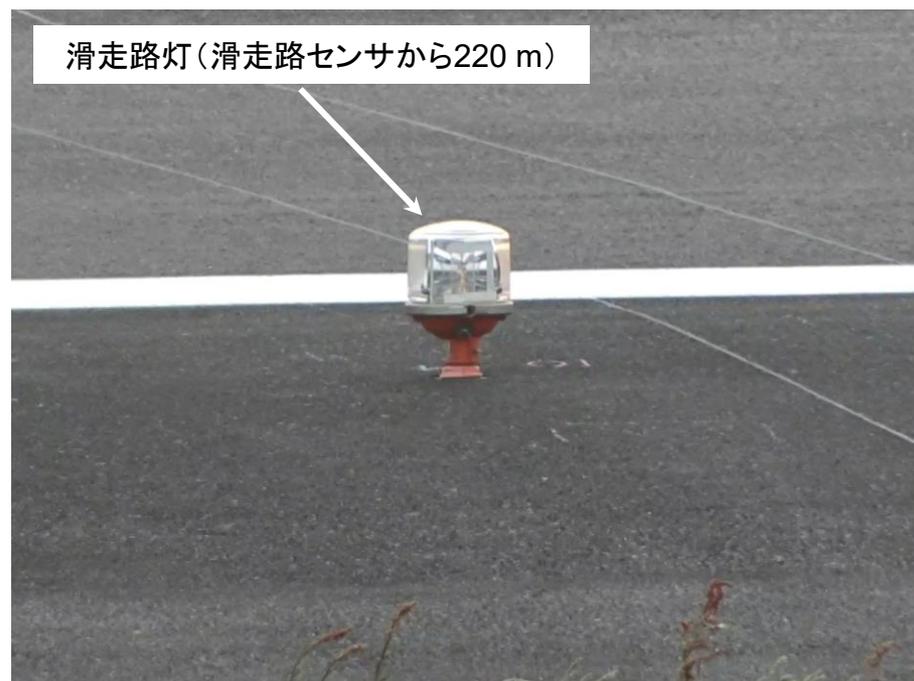
カメラ画像例 (距離220 m滑走路灯)

- ミリ波レーダセンサの探知結果に基づき、FOD画像を取得
- FOD探知時のFOD自動撮影およびFOD探知時以外のプリセット位置の自動撮影に対応

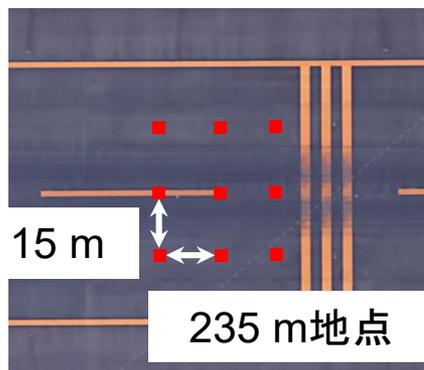
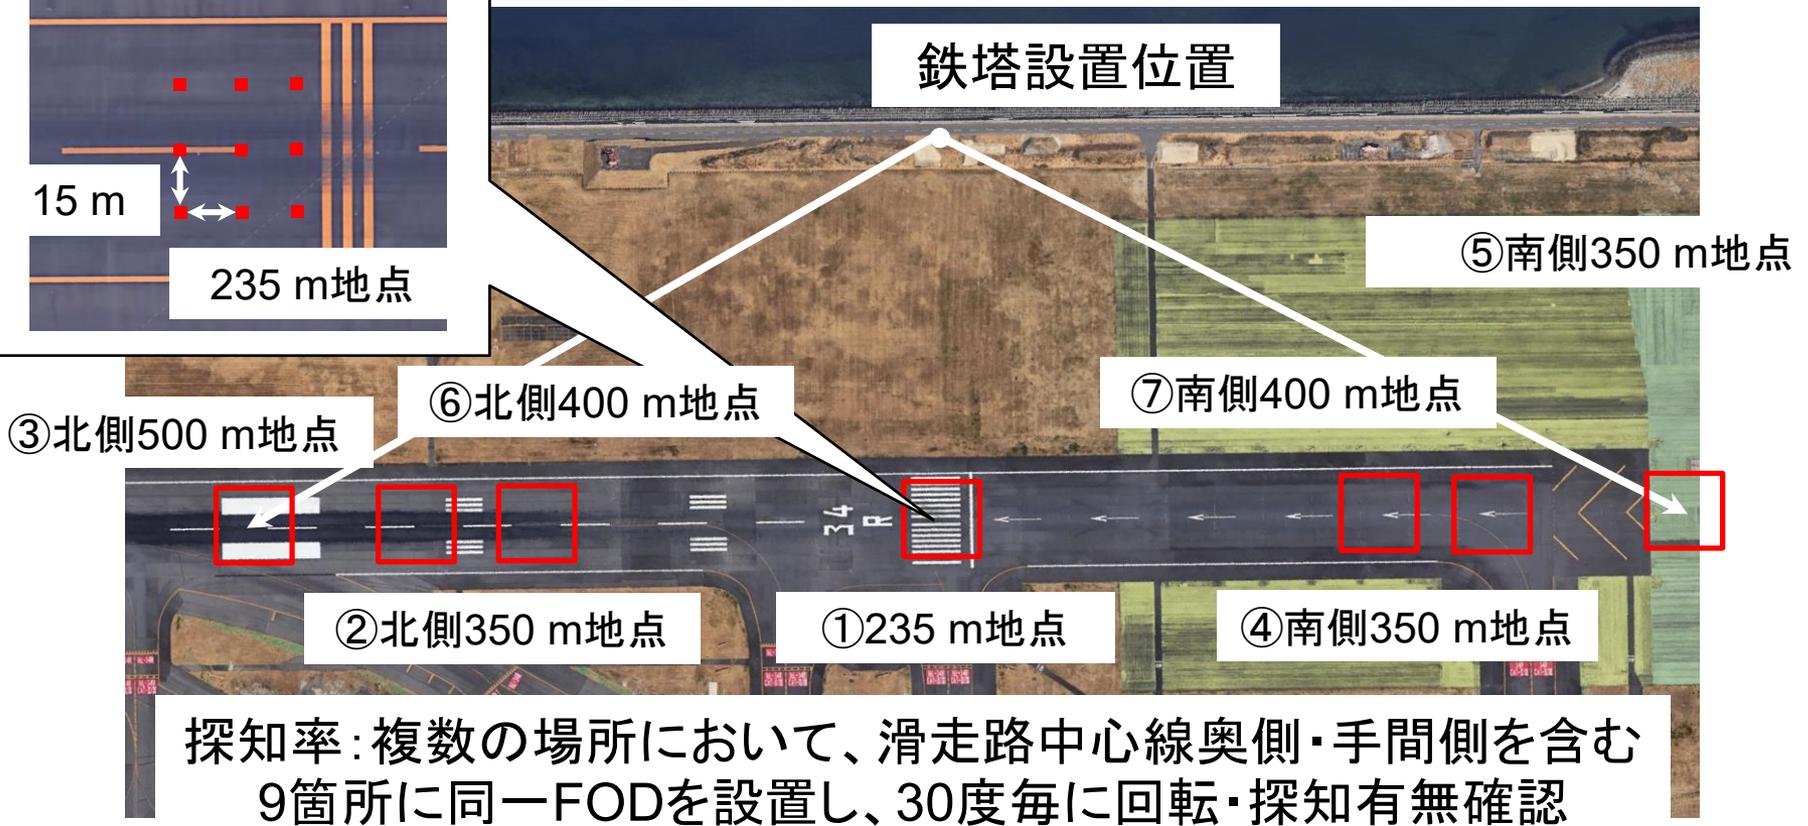
- MASPS対象物およびMASPS寸法比50 %縮小対象物の探知率を測定
- 2023年5月・6月、2024年2月・3月実施(350 m地点再測定、400 m地点追加)

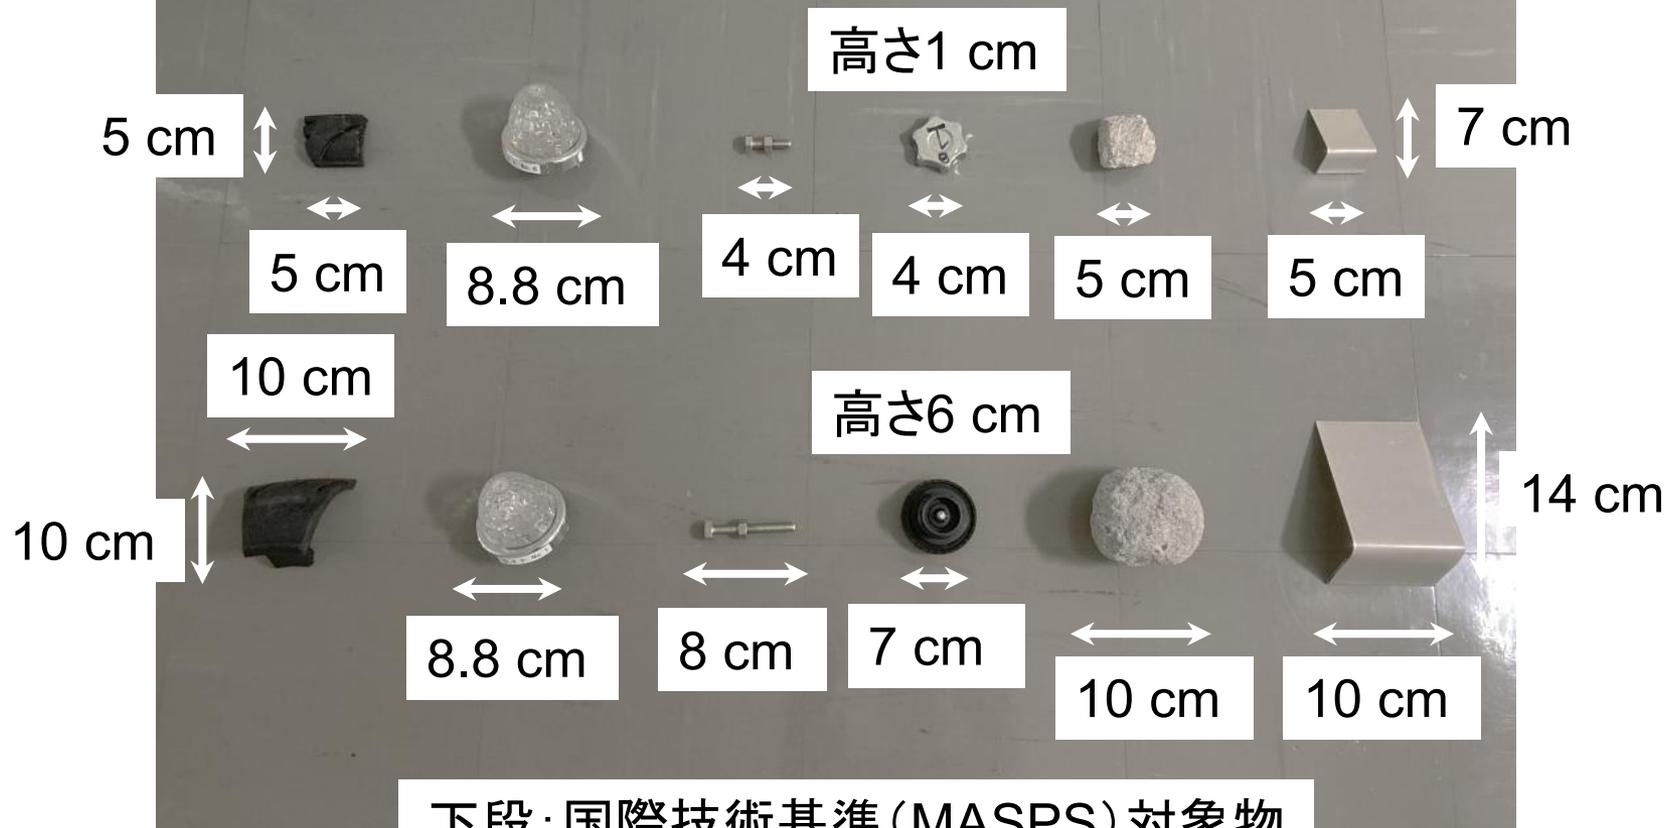
上段：国際技術基準(MASPS)寸法比50%縮小対象物

※灯火についてはどちらの条件でもサイズ縮小対象物を使用

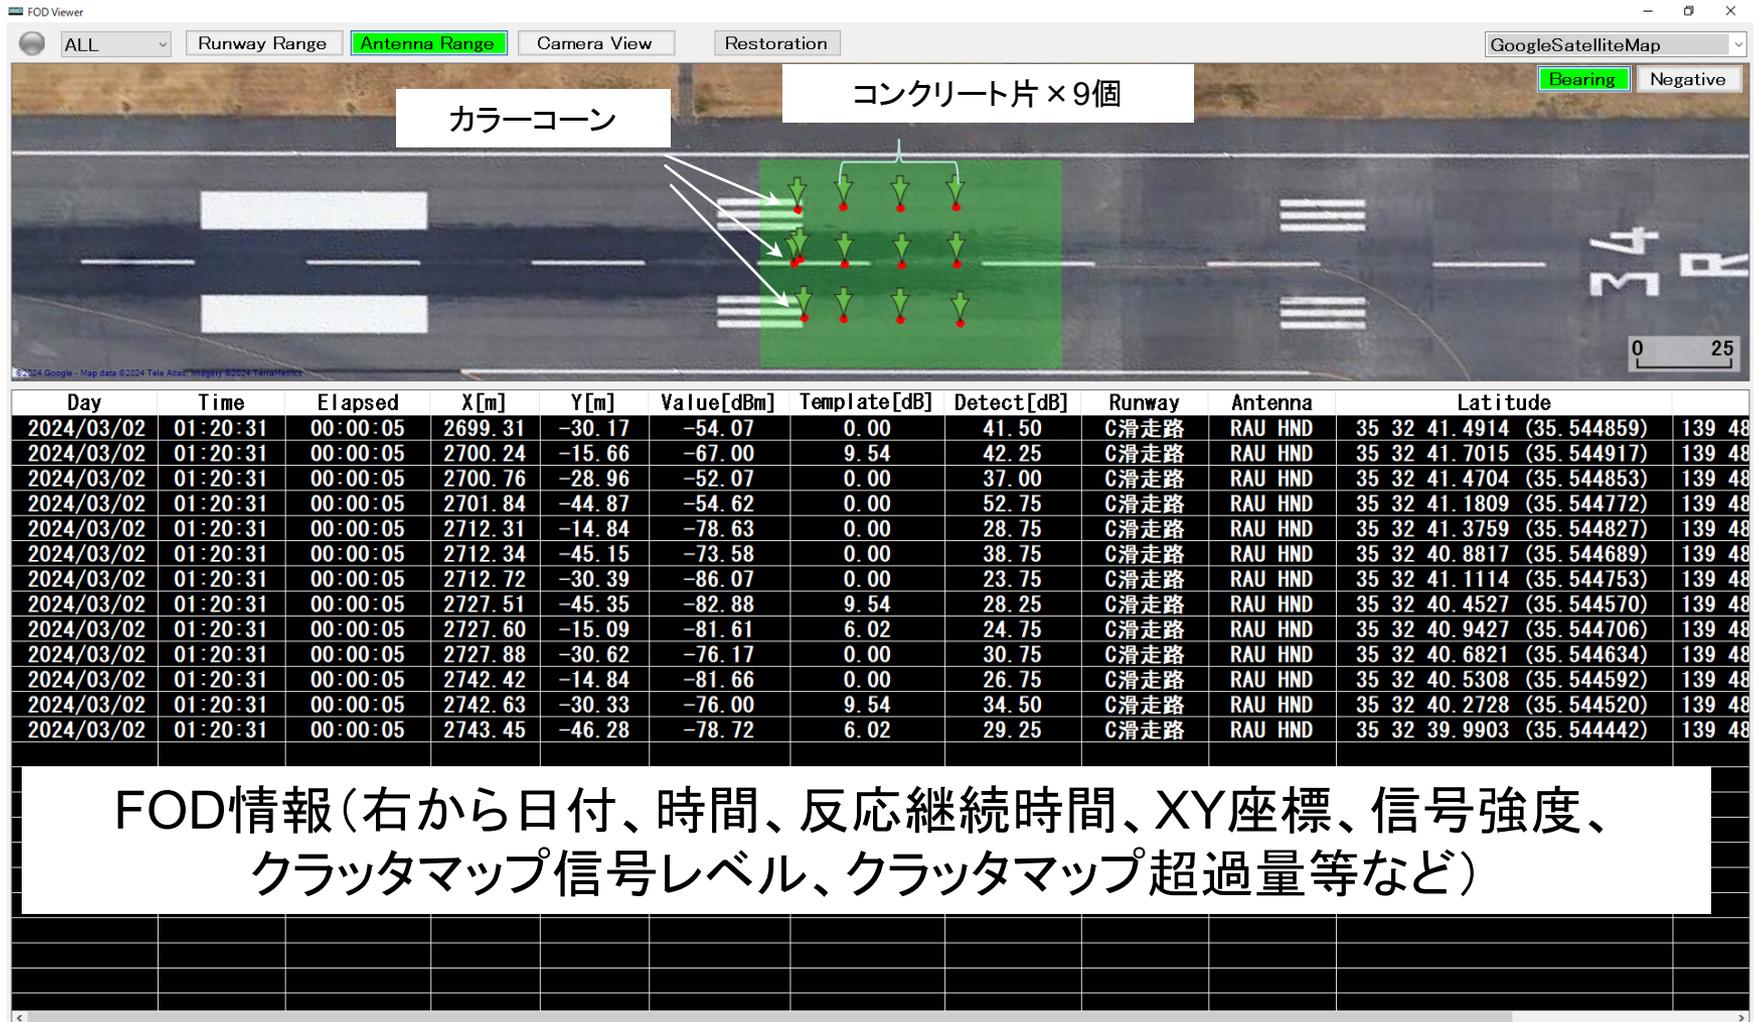
## ■ 探知率試験（試験サンプル：コンクリート片）

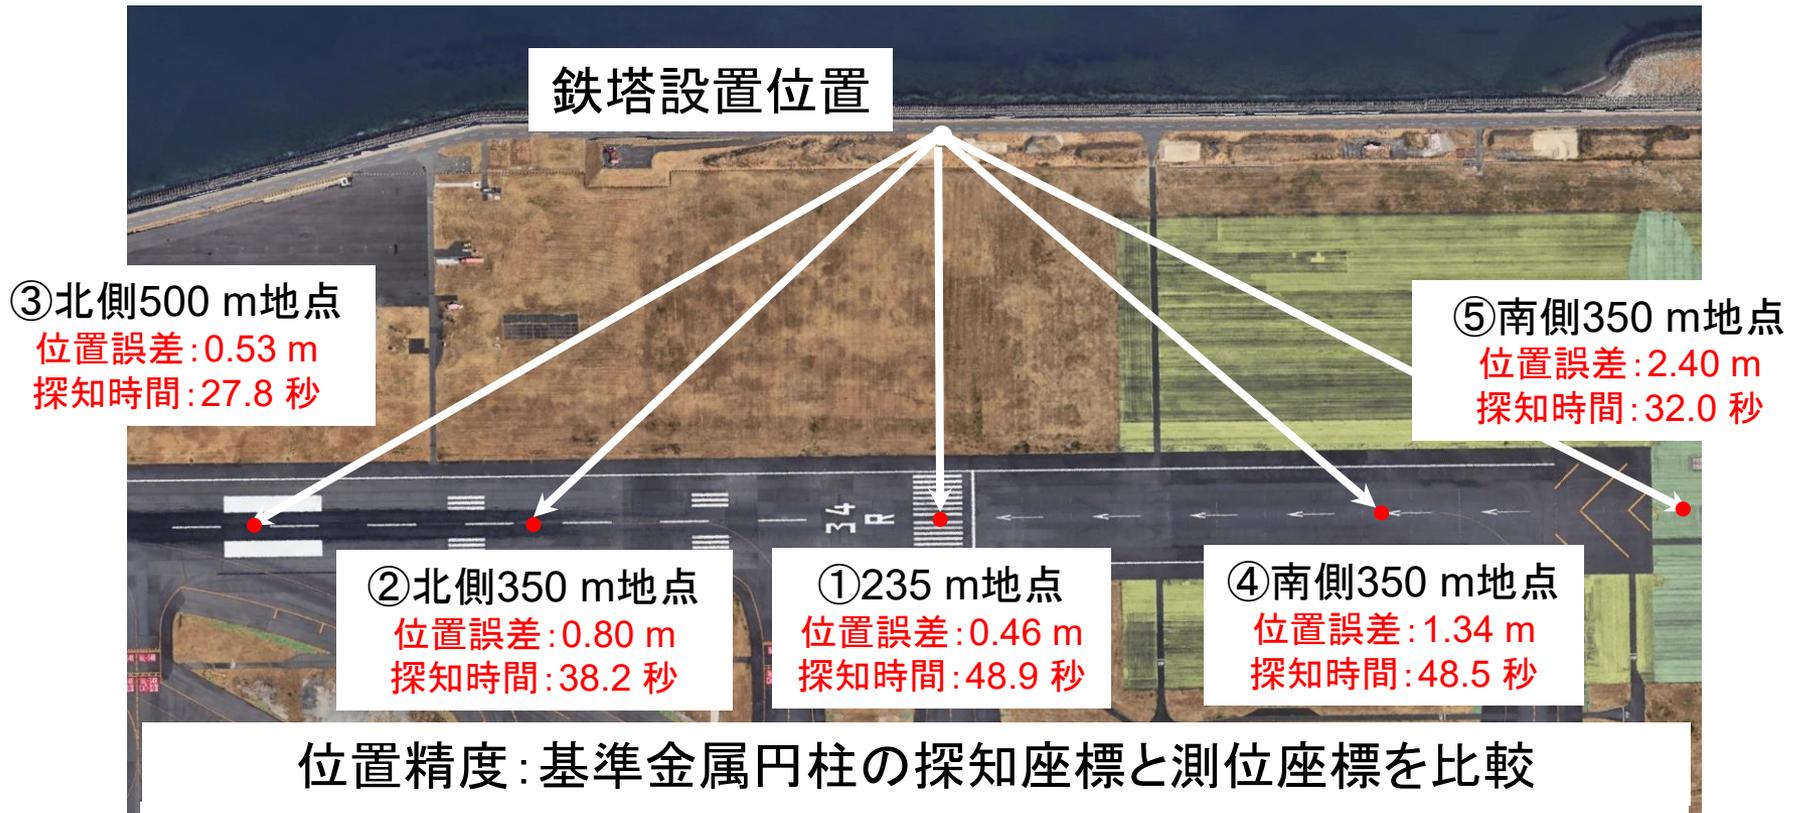
位置精度：基準金属円柱の探知座標と測位座標を比較

探知時間：基準金属円柱の設置後の探知時間を評価

北側500 m～南側500 m地点の5カ所で距離精度5 m以内および探知時間4分以内を確認(2023年5月・6月実施)

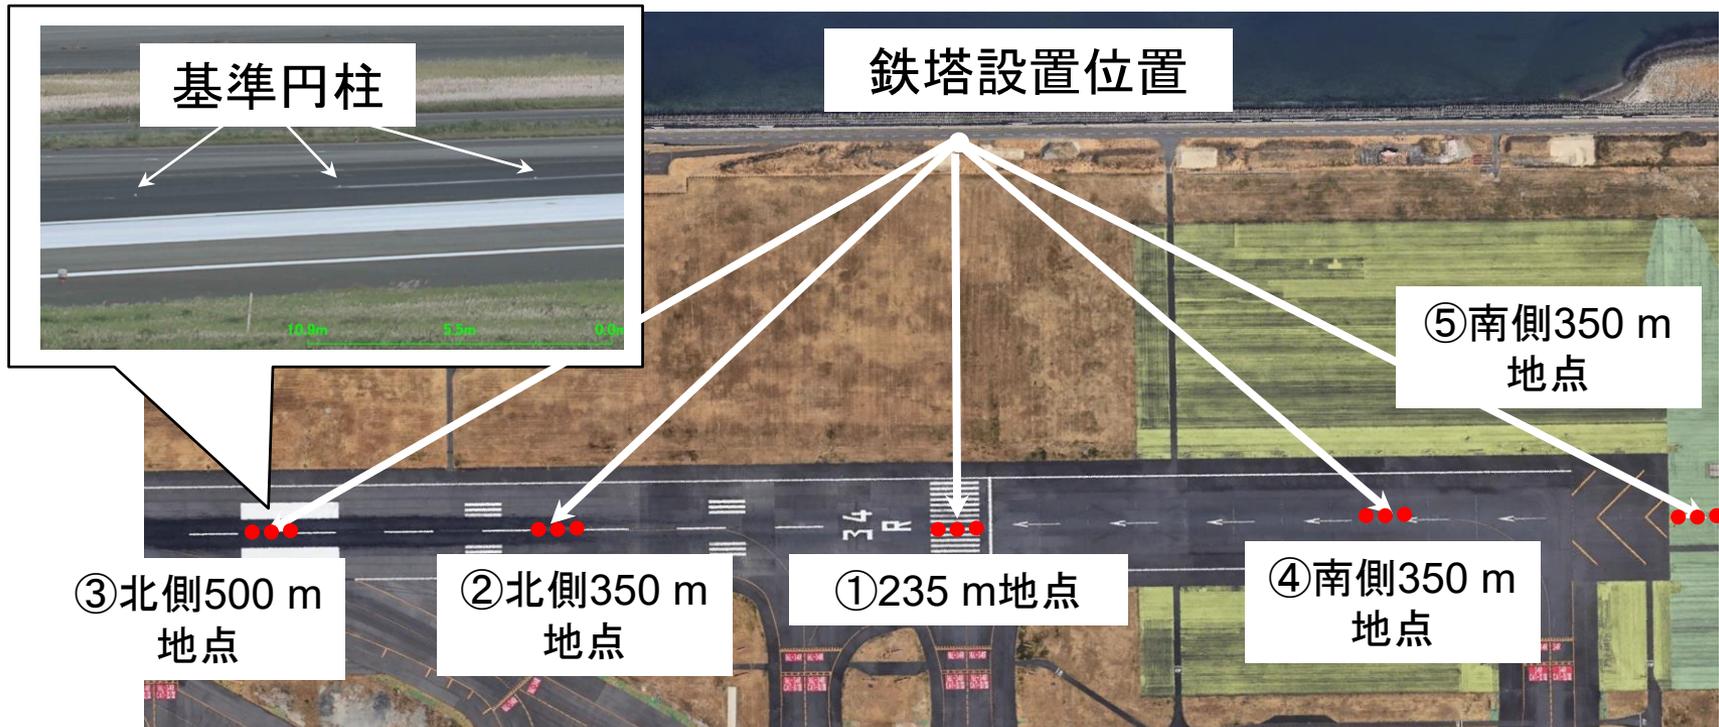
分離性能：基準円柱3つを設置し、3つに分離して探知可能なことを確認

同時探知性能：上記が同時に探知可能であることを確認

北側500 m～南側500 m地点の5カ所で分離性能および同時探知性能を確認(2023年5月・6月実施)

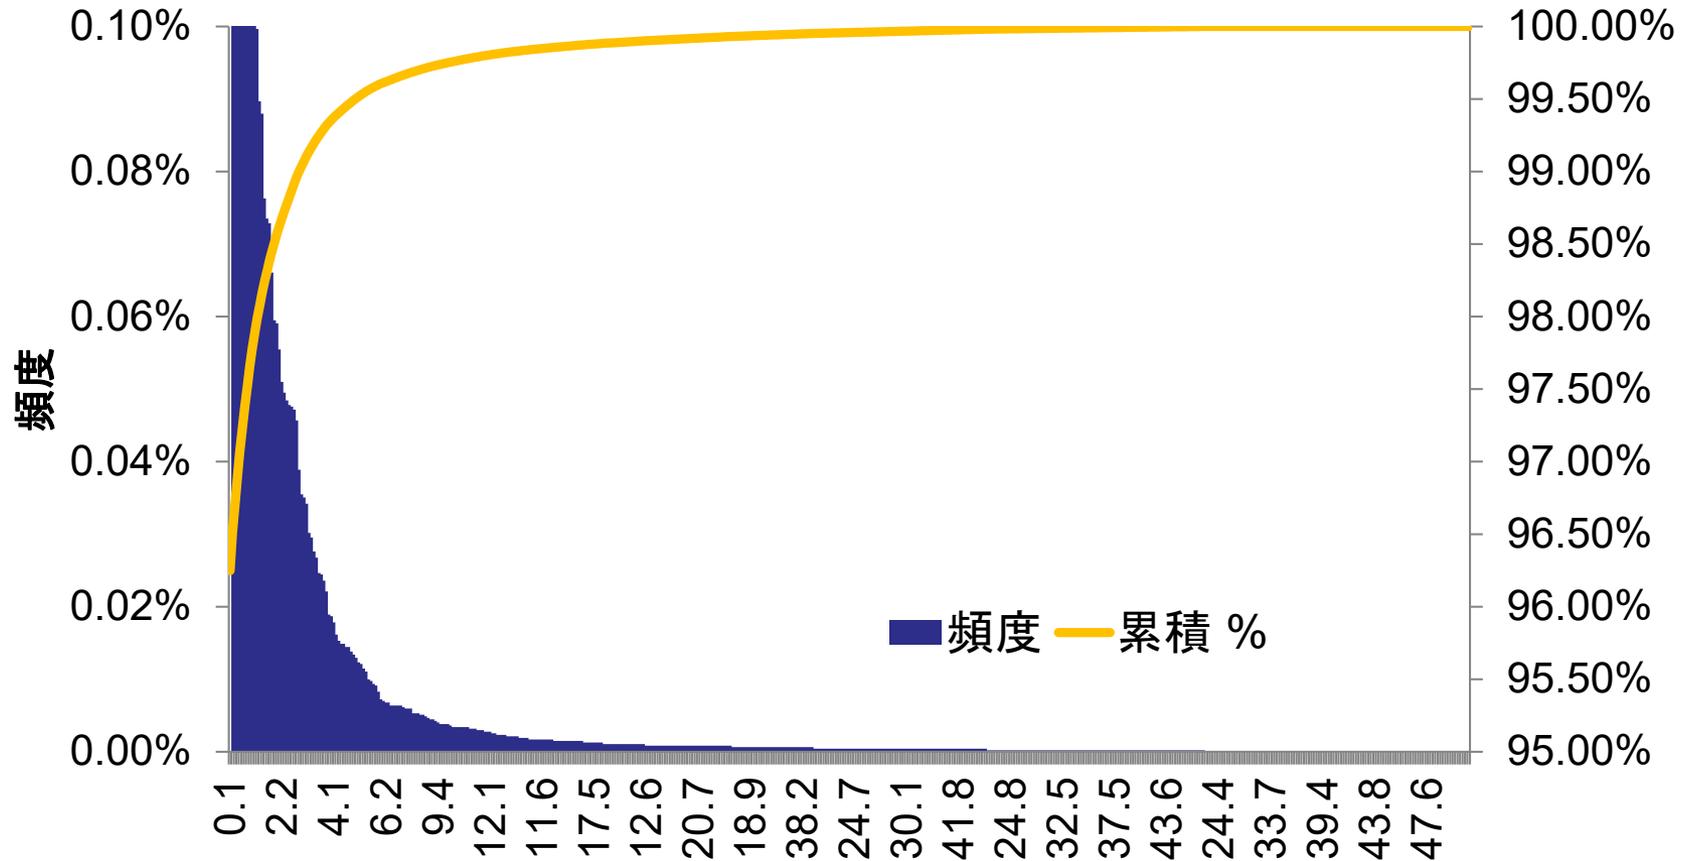
2023年3月20日から2024年2月末までの雨量(mm/h)ヒストグラム  
および累積頻度

雨量10 mm/h以下が時間率99.79 %、16 mm/h以下が99.87 %

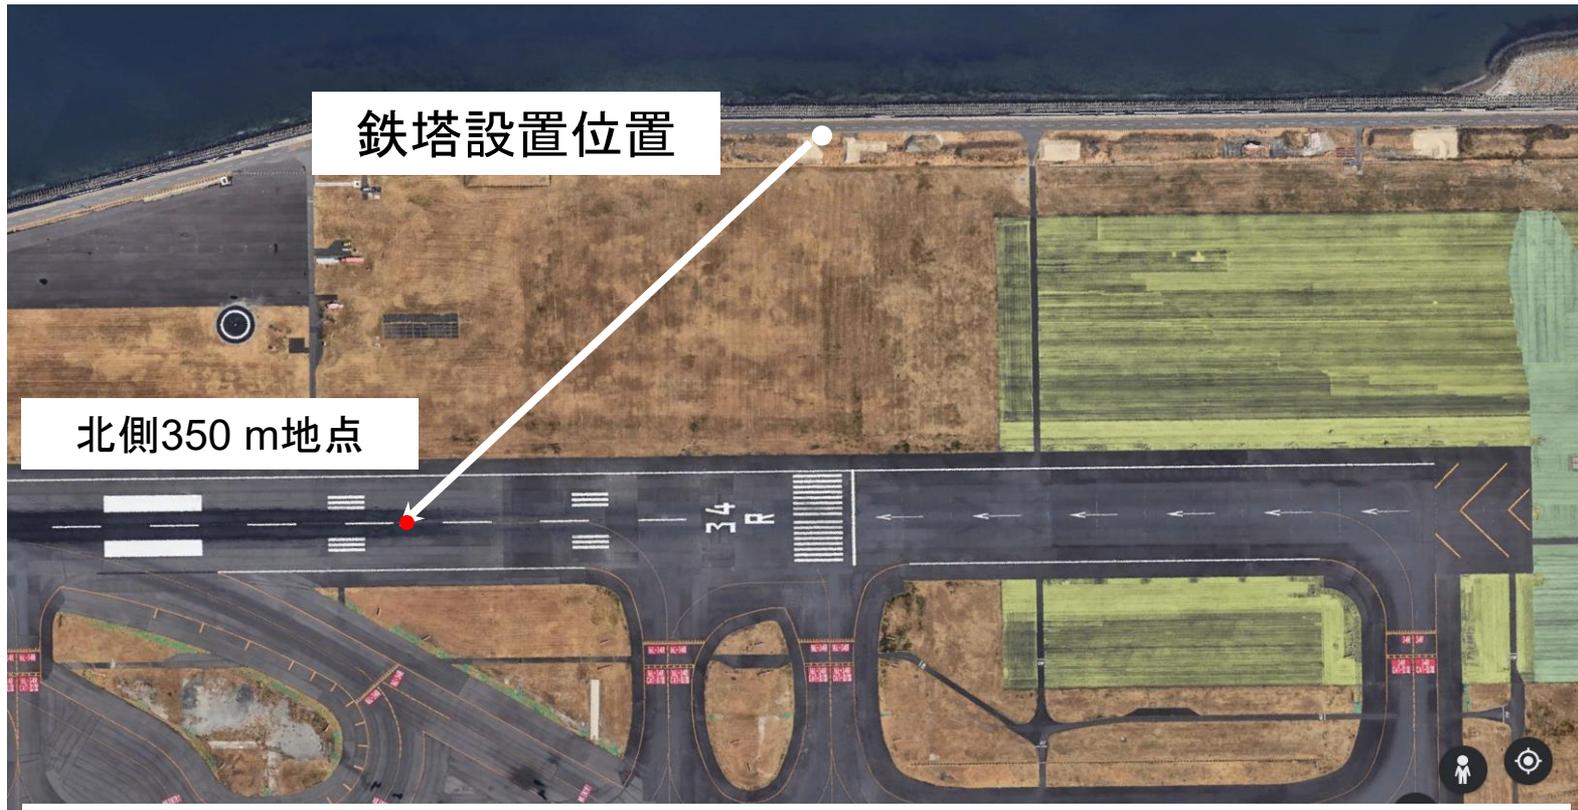
- 探知距離が長く、最も雨天影響が大きくなる設計覆域端350 mにおいて埋め込み灯火の雨天変動量を分析

雨天時の北側350 mの埋め込み灯火のレーダセンサ受信電力変動量を評価

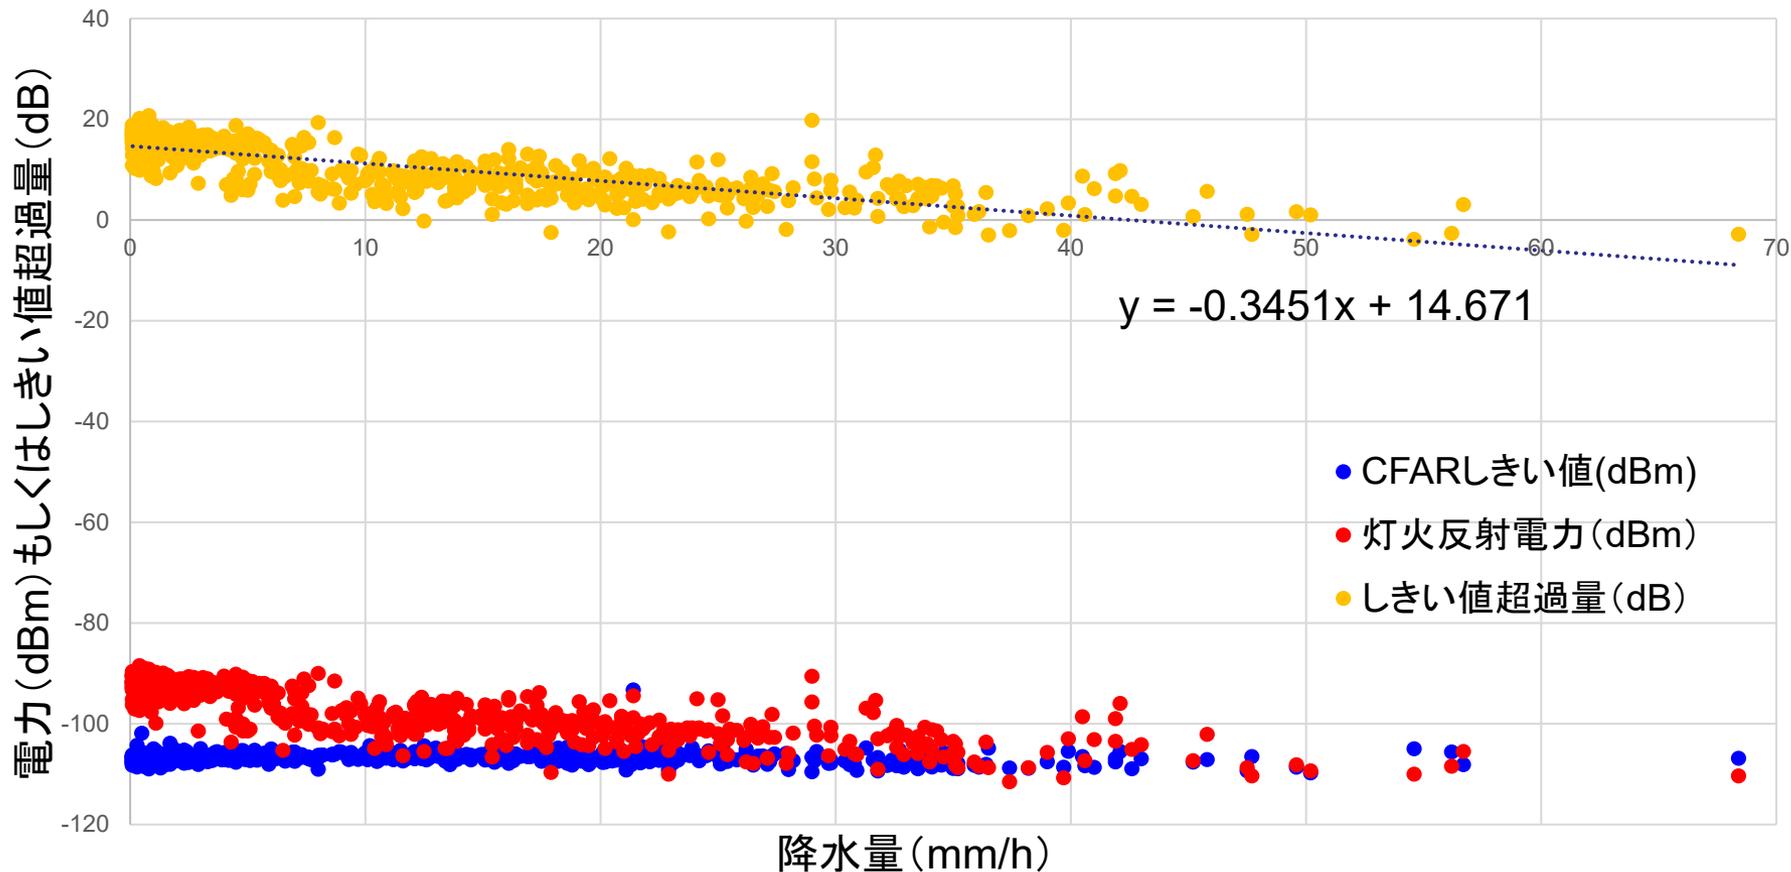
降水量と埋め込み灯火(350 m先)検知状況、2023年9月8日0時-24時

350 m地点、降水量16 mm/hで降雨減衰5.5 dB ( $0.3451 \times 16 = 5.5$ )

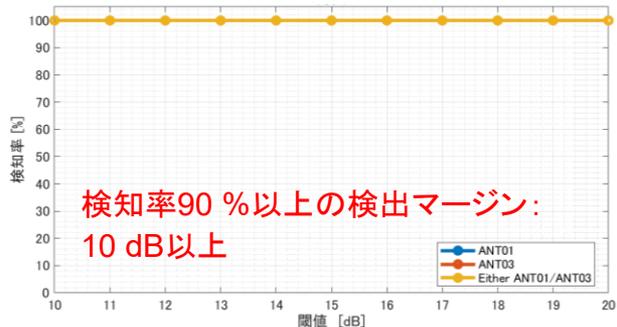
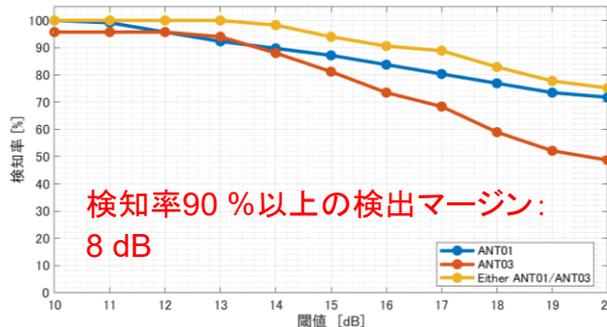
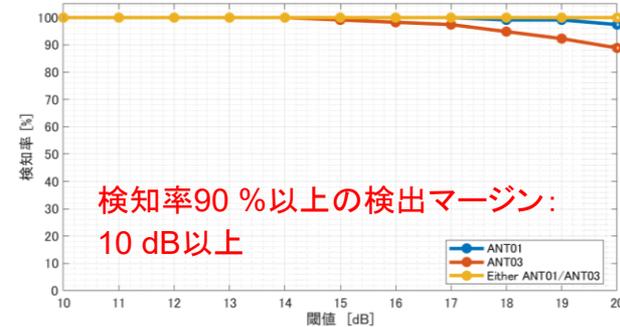
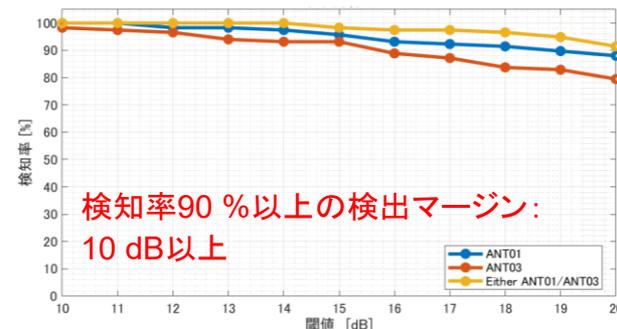
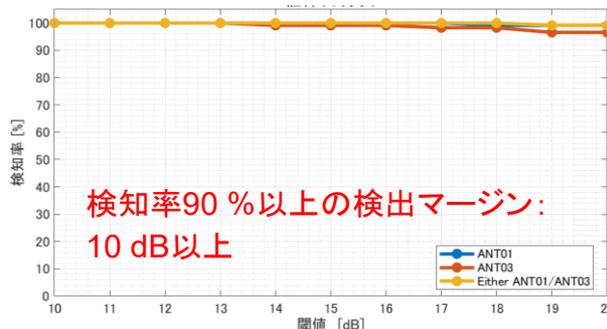
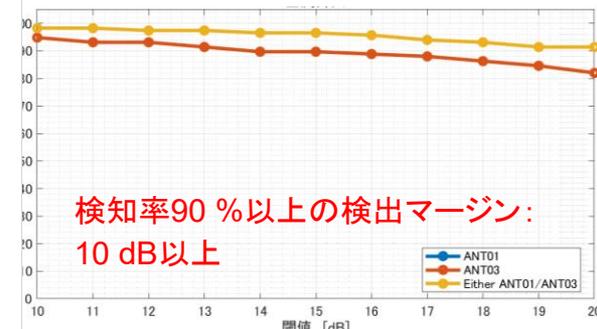
## ■ 国際技術基準対象物の検知しきい値変化時の検知率

探知率試験時の検知しきい値設定から全対象物において  
検出マージンが8 dB以上(検知率90%)あることを確認

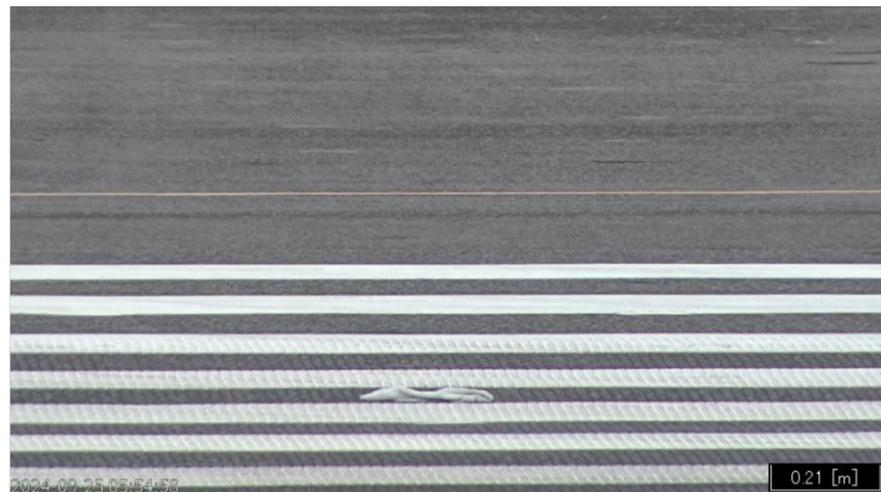
- 評価エリア内におけるバードストライク、落鳥、FOD等の発生を探知
- バードストライク、落鳥については2023年度に5件、2024年度に4件を探知し、探知エリア内で回収された事例全て探知していることを確認。
- パイロットレポート等により通報された時刻よりも早く、発生後直ちに探知した事例が多くあることも確認。

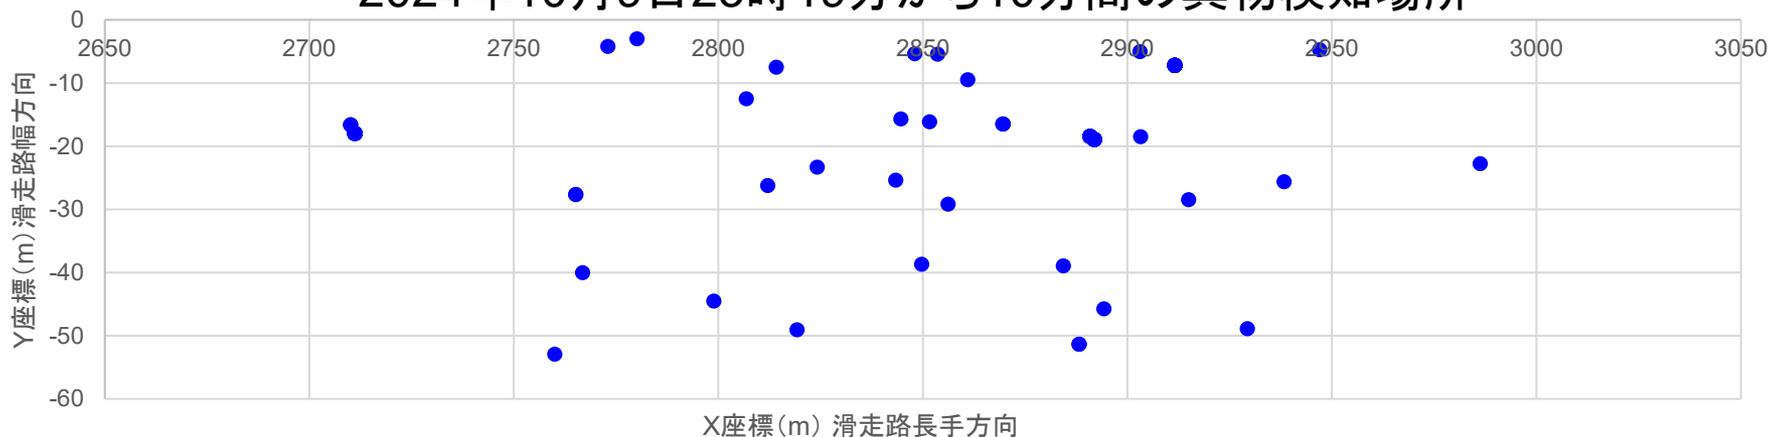
- 2024年10月9日23時18分頃、長距離便がエンジン破損により離陸中止。
- 滑走路異物監視システム評価装置の検知記録では、[2024年10月9日23時19分12秒からの10分間で83個の異物を検知](#)。
- FOD検知エリアは、滑走路長手方向で300 m、幅方向で全域の範囲に広がり(下図)、[83個中75個の異物が10分以上反応が継続](#)。
- 2024年10月10日2時30分頃に滑走路から車両が存在しなくなったから、全ての長時間反応が無くなったため、検知した異物は全て回収と推定。

2024年10月9日23時19分から10分間の異物検知場所

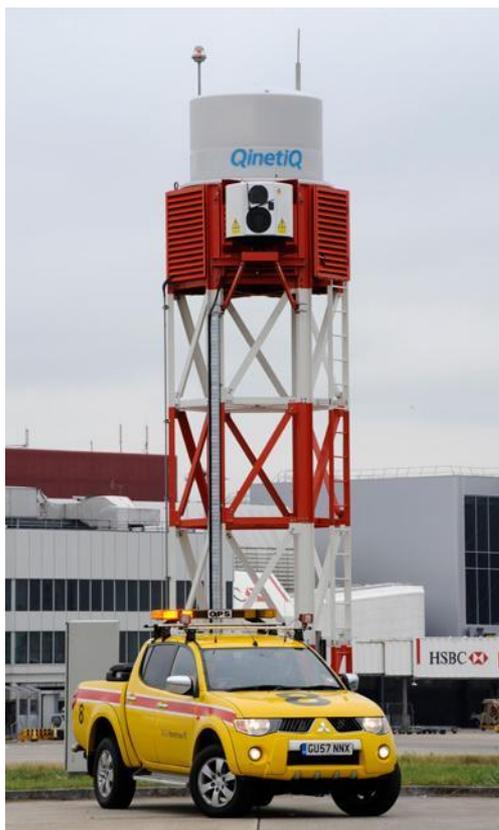
QinetiQ Tarsier  
radar system

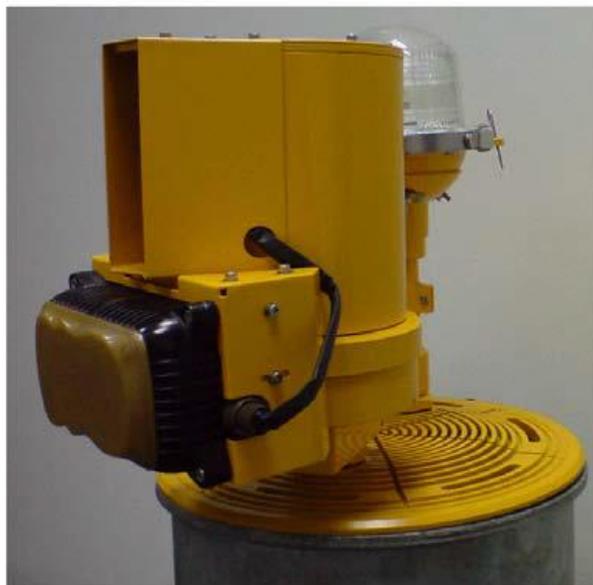
Xsight FODdetect  
hybrid system

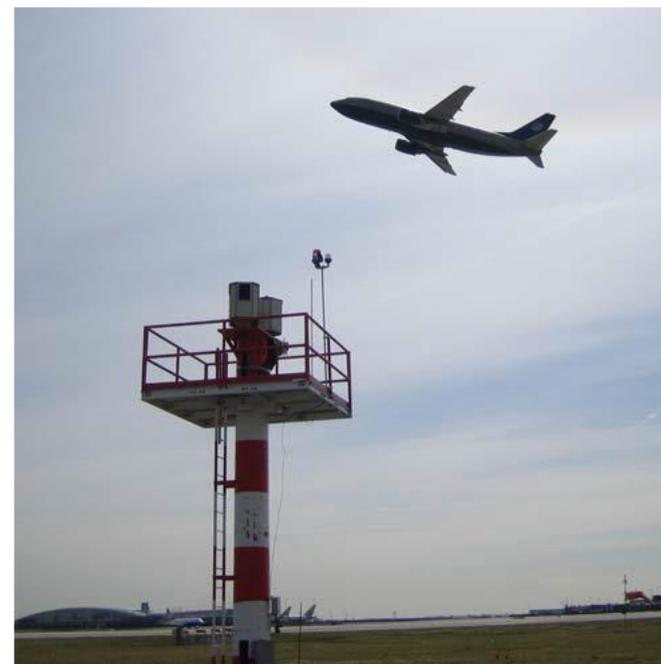
Stratech iFerret  
Electro optical system  
(現在は販売せず)

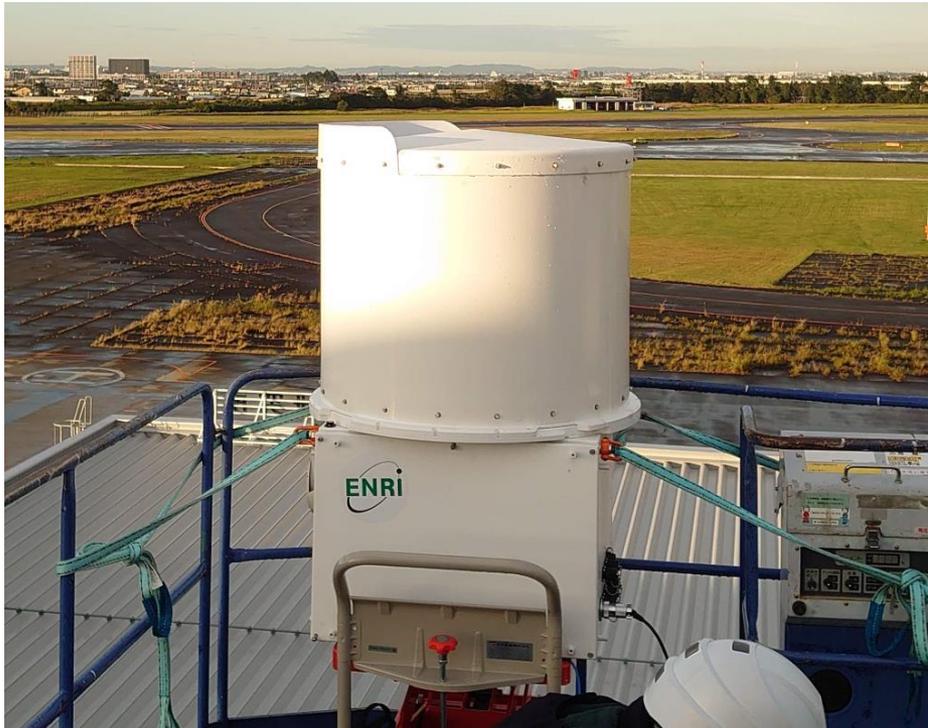
- ミリ波レーダセンサを用いて異物を探知し、レーダで得られた位置情報を用いてカメラ画像を取得

アンテナ局

送信周波数: 92 GHz~100 GHz  
中心周波数: 96 GHz  
送信電力: 80 mW  
測距方式: FMCW  
覆域: 350 m

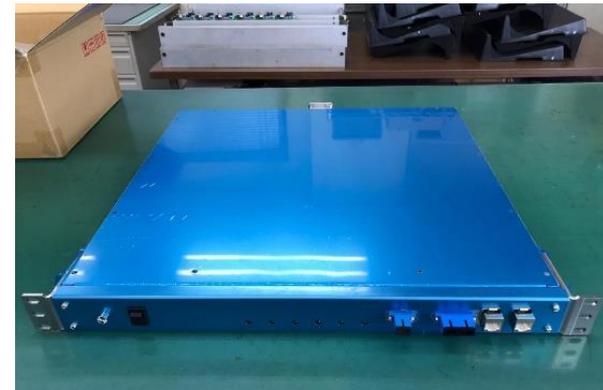
中央局: 1Uラックマウント(1局あたり)

96 GHz帯ミリ波レーダにより、高探知性能と耐候性を両立。  
最大8 GHz帯域幅を活用し、高分解能/高クラッタ除去性能を実現。

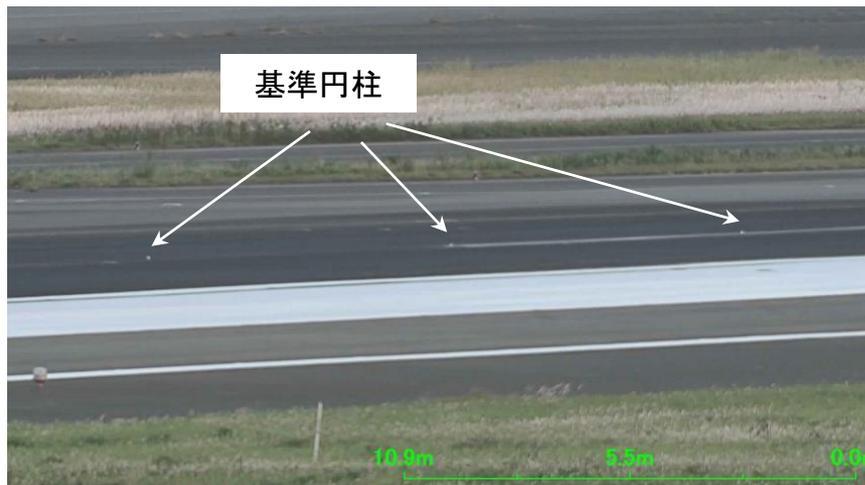
- 北側500 m～南側500 mまで5カ所全てで、基準円柱3つを設置し、3つに分離して同時探知可能なことを確認。

滑走路上への基準円柱3個の設置状況  
(直径4 cm × 3 cm高さ)

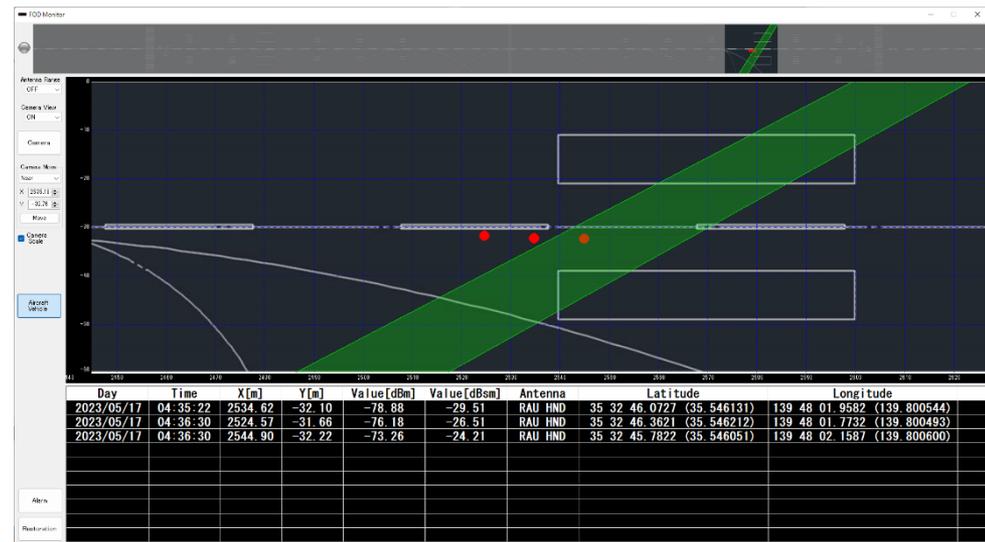
中央局表示卓の探知例  
3個の基準円柱を3つに分離して探知かつ距離精度5 m以下

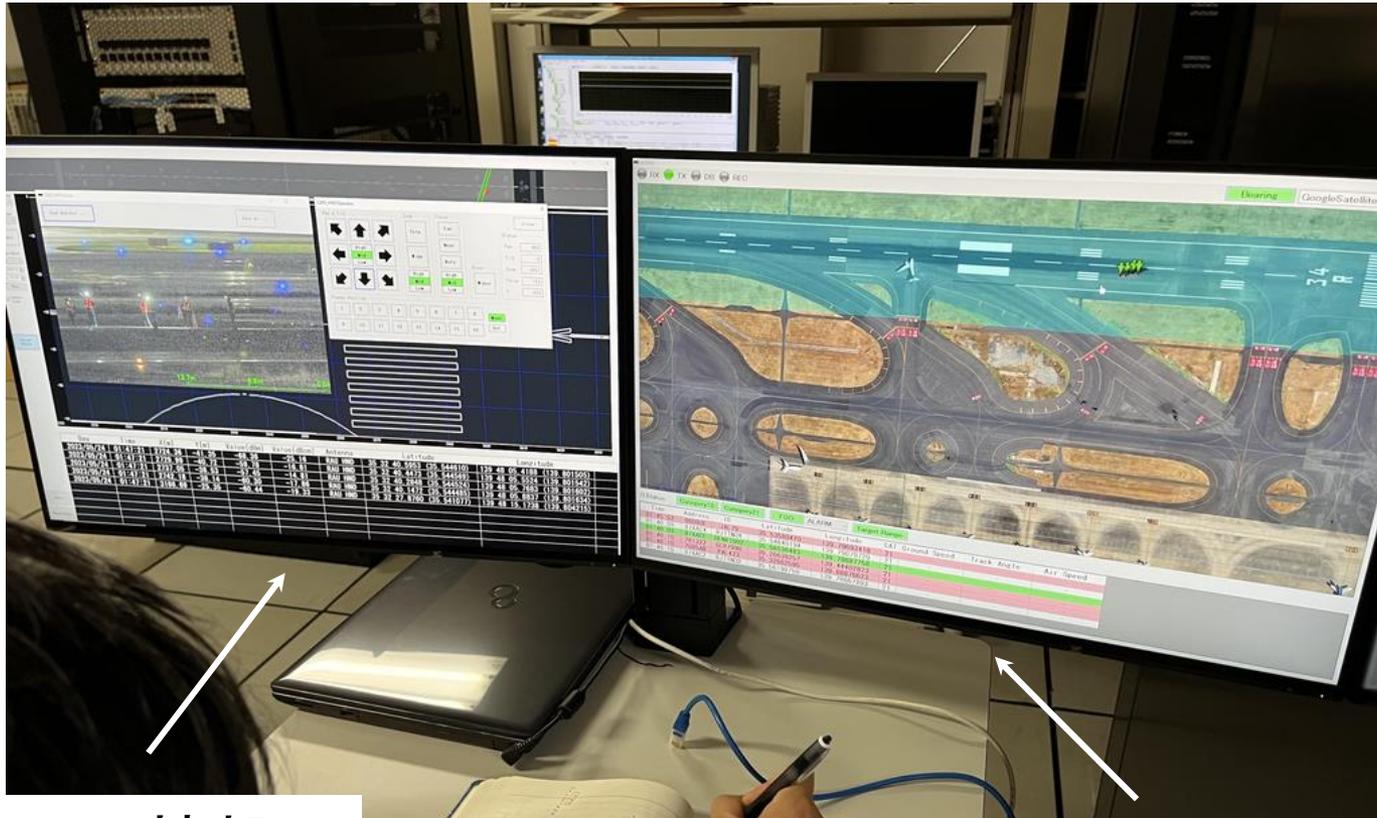
## ■ 中央局表示卓画面例

探知FOD情報  
カメラ画像

滑走路監視情報

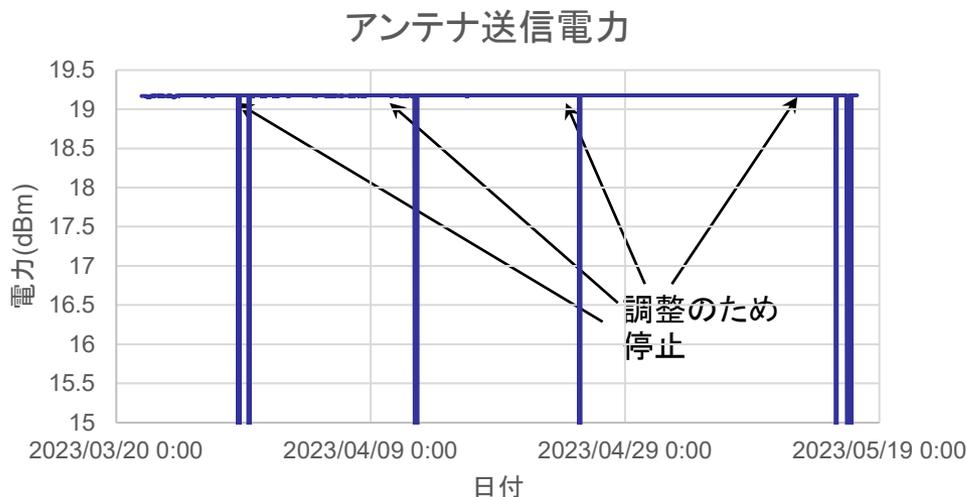
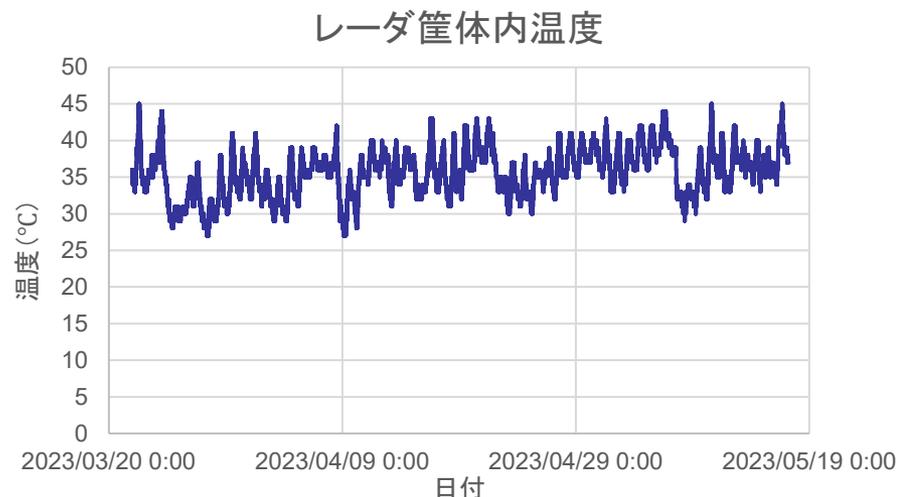
- 気象変化(雨天、雪、霧など)および滑走路周辺のメンテナンスによる滑走路環境の変動が探知結果に及ぼす影響(降雨量、降雪量、視程量に対するクラッタ増加および対象物反射電力低下等)を評価(※羽田空港気象情報および評価装置に付属する気象計データを利用)
- アンテナ回転数・レーダ送受信信号強度・環境および機器温度の記録・分析により機器信頼性評価を実施

進捗: 気象による影響評価法の検討を実施。また、長期信頼性データ評価を実施中。
